PROCES-VERBAL DE DESCRIPTION

L'AN DEUX MILLE VINGT-QUATRE
ET LE SEPT FEVRIER

Me suis rendue ce jour à CLERAC (17270) lieudit Albret, à l'effet de procéder à la description exacte et détaillée des biens qui y sont situés et appartenant à **Monsieur BENOIT BORENCHAU**, domicilié à **CLERAC (17270) lieudit Albret**. **Monsieur BENOIT BORENCHAU** ont la requérante se propose de poursuivre l'expropriation à défaut par le susnommé, de satisfaire au commandement qui lui a été signifié.

Les locaux consistent en une maison d'habitation avec étage dont la construction a débuté en 2019, avec quatre garages attenants, l'ensemble situé sur un terrain cadastré section ZM 120 et 122. La parcelle ZM 124 consiste en une petite bande de terre.

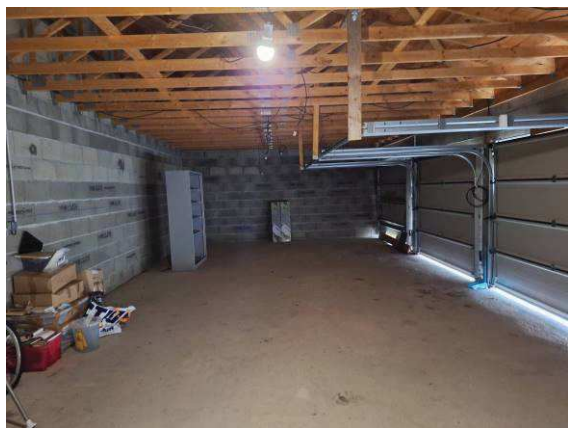
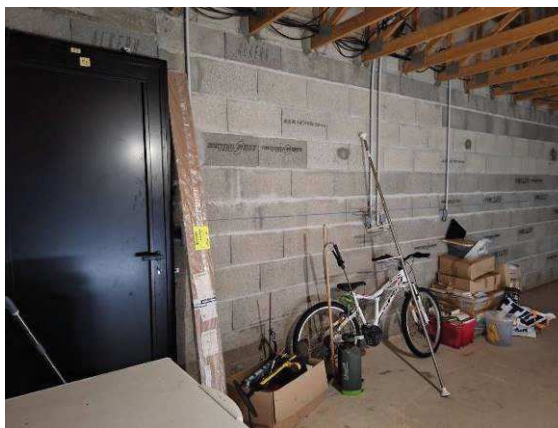
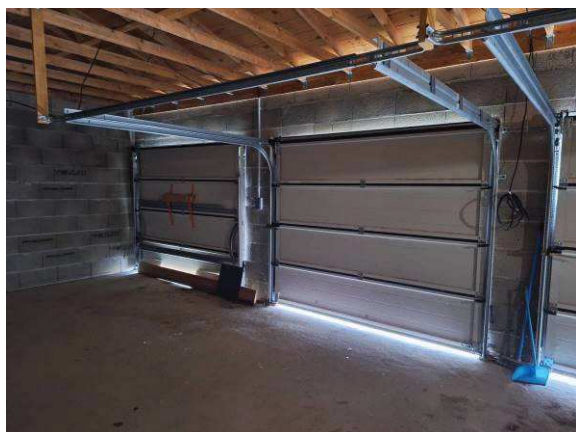
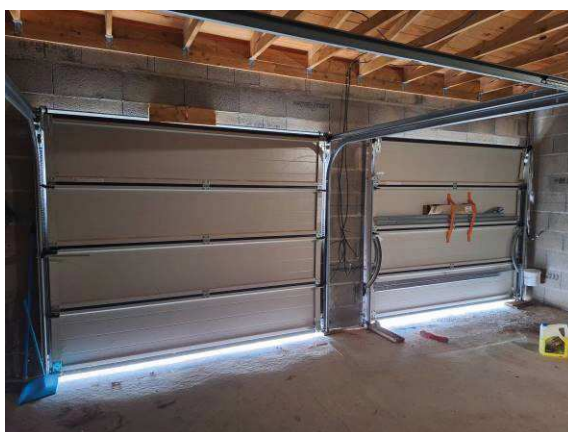
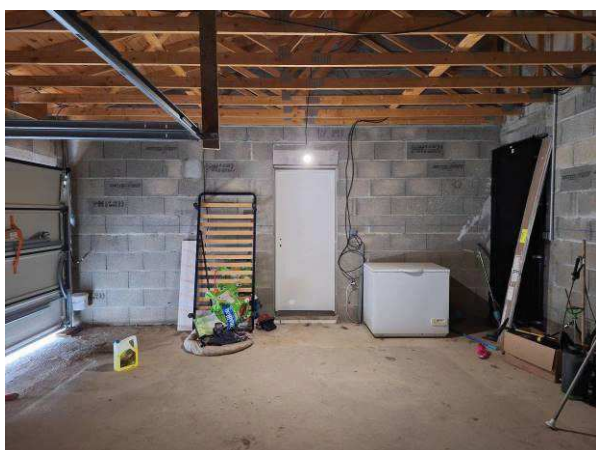
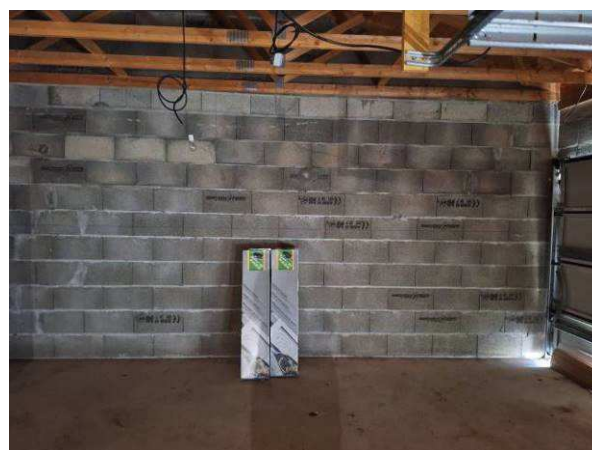
Garage :

Ce sont des portes métalliques galvanisées, chacune à 4 sections. Les deux portes centrales comportent des rails et les deux sur les côtés ne sont pas encore équipées de rail. Les branchements électriques ne sont pas finalisés.

Présence de passage de câble au plafond, mais les points lumineux ne sont pas installés, à l'exception d'une ampoule.

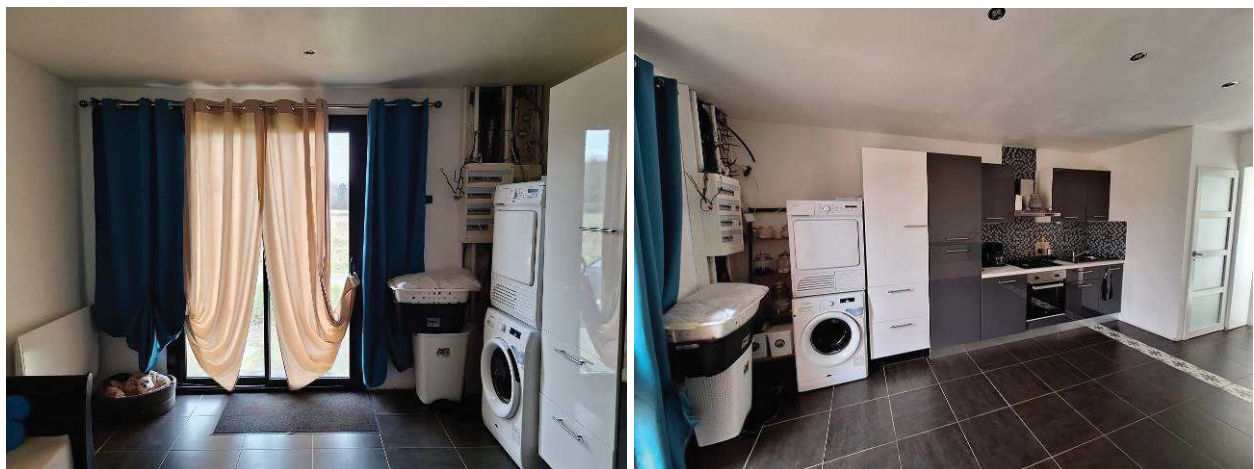
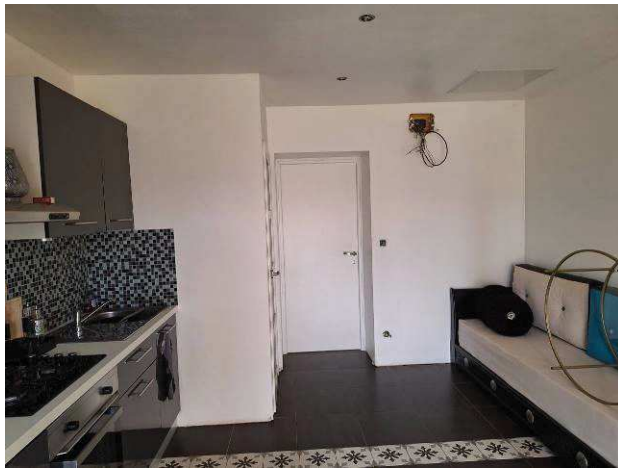
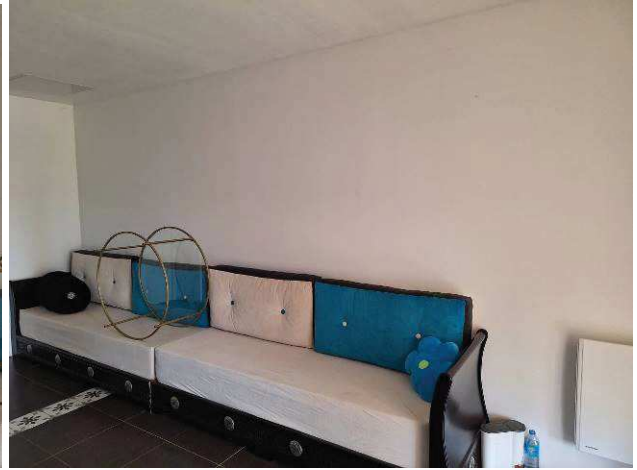
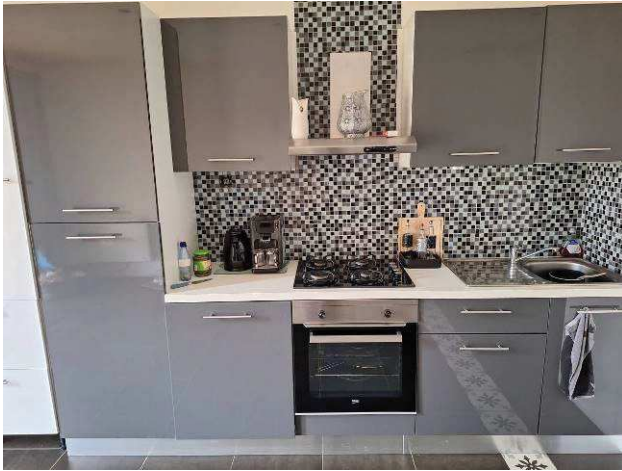
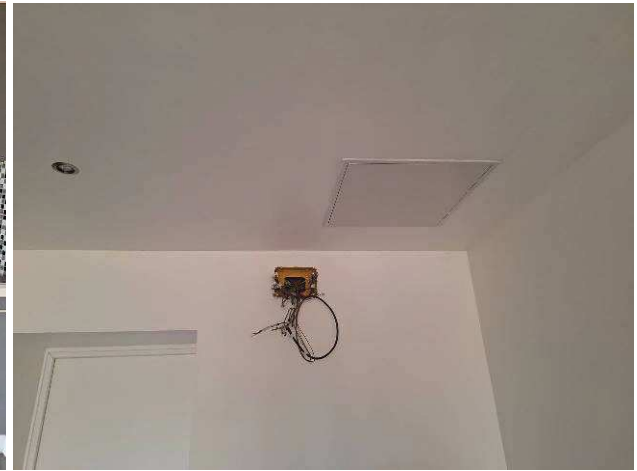
Arrière-cuisine :

Là encore, l'installation électrique n'est pas terminée. Une partie des câblages est visible; les extrémités sont à nu.

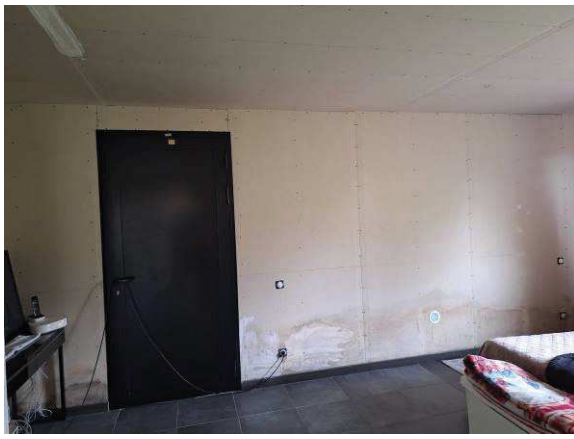
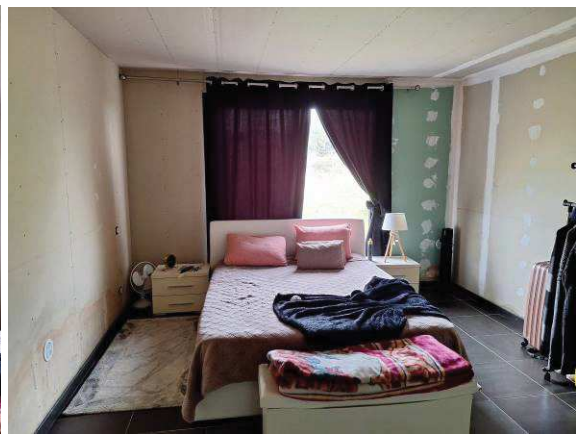
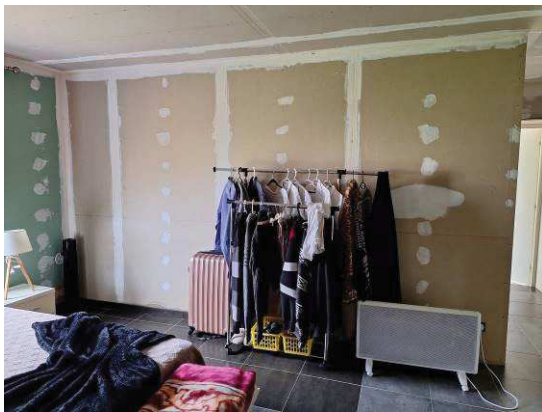
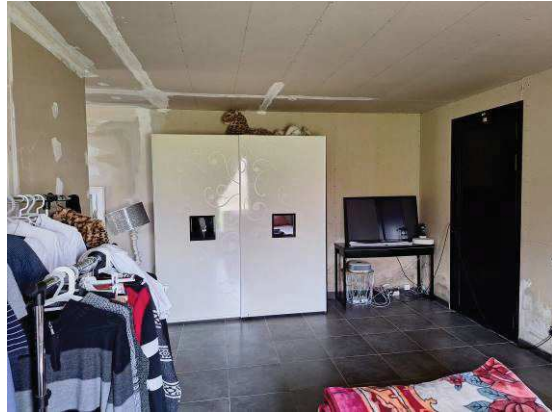
Chambre avec salle d'eau :

Murs : doublés de placoplâtre pour partie jointé, mais non peint. Présence d'infiltrations d'humidité au bas de plusieurs murs.

Plafond : placoplâtre en grande partie non jointé.

Là encore, l'installation électrique n'est pas terminée.

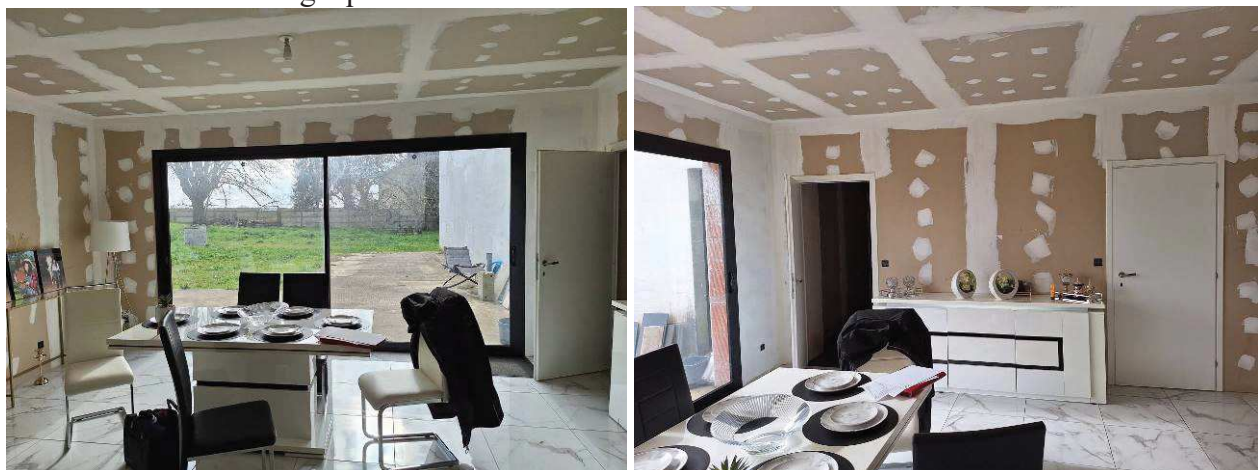
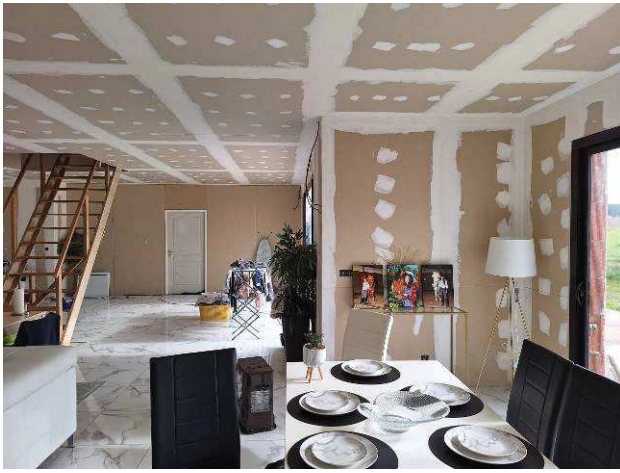
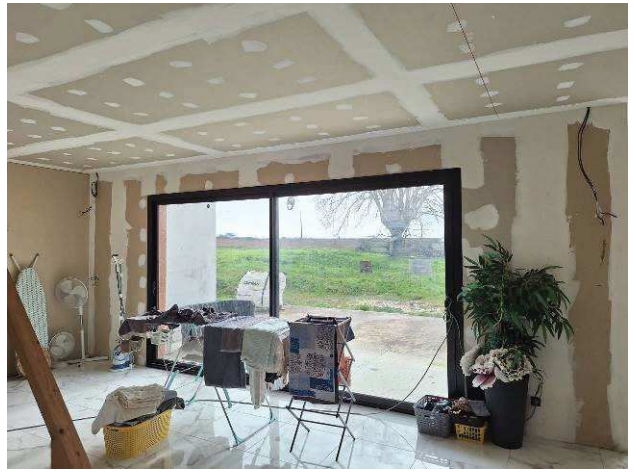
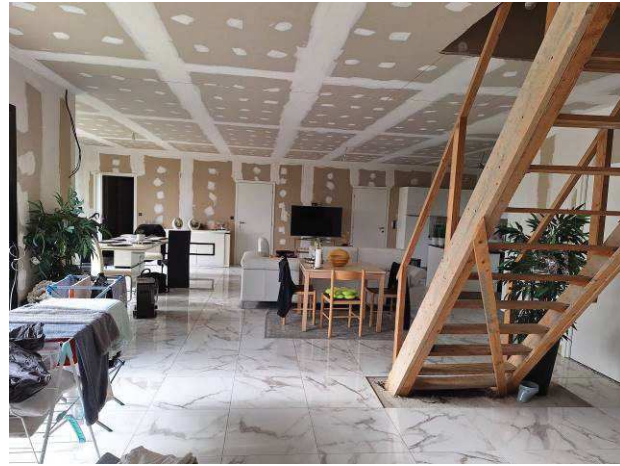
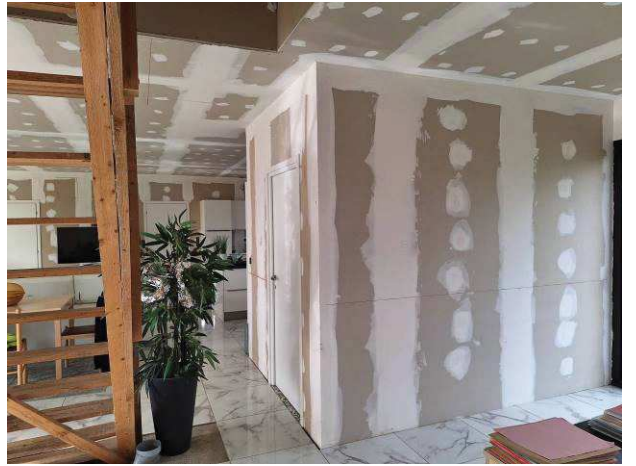
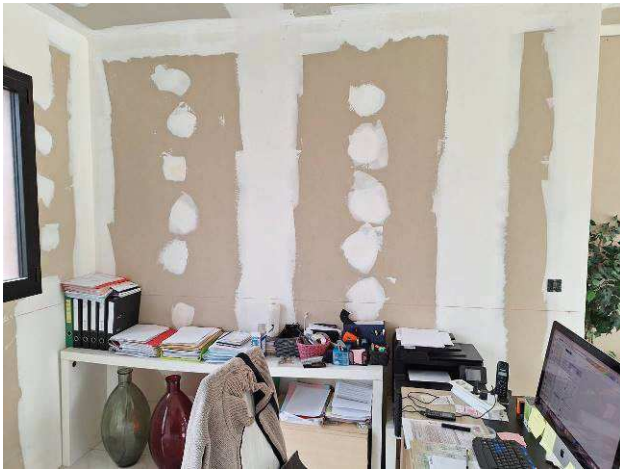
Séjour/cuisine :

Au bas du mur Nord, dans la cuisine, je relève une infiltration d'humidité.

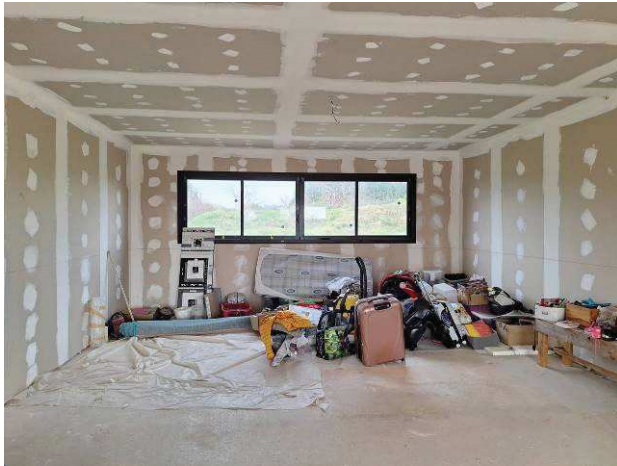
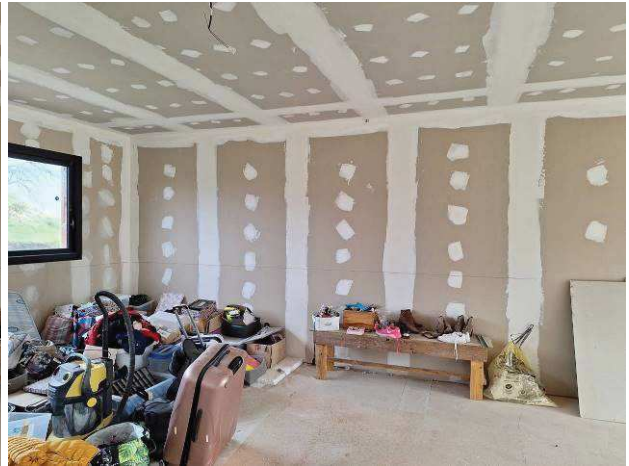
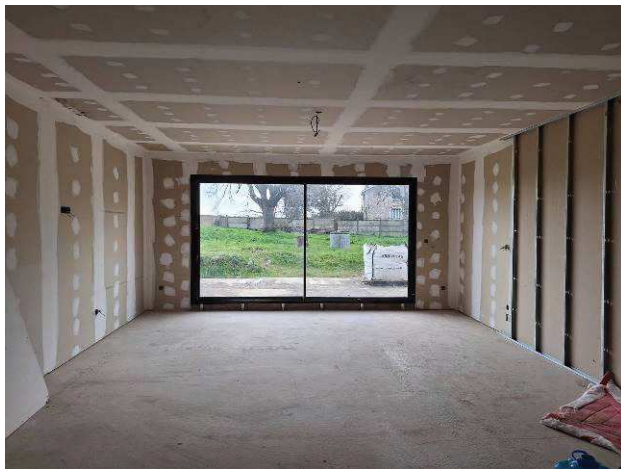
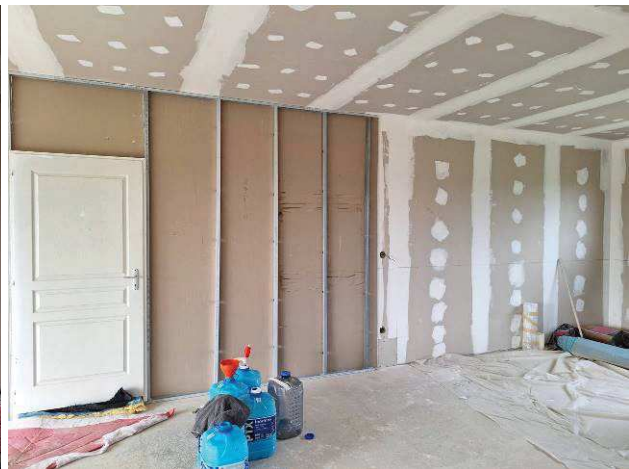
Vaste pièce :

Une partie de l'isolation est manquante sur la cloison séparative avec le séjour.

Les câblages sont passés au plafond pour les points lumineux, de même que pour les prises. Le tout est inachevé.

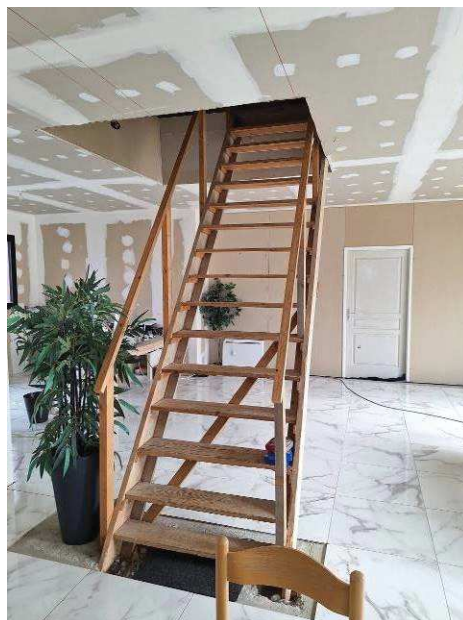
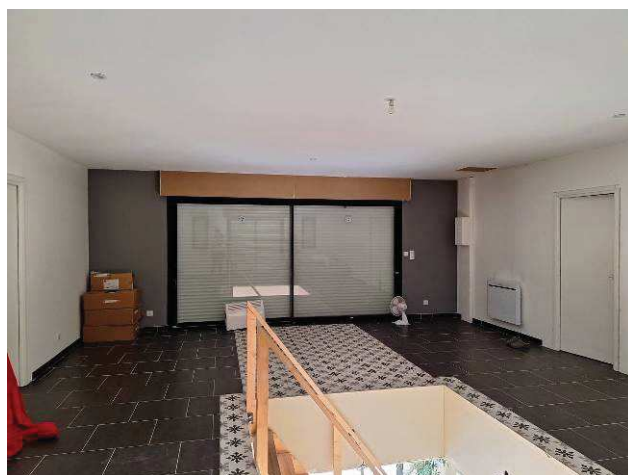
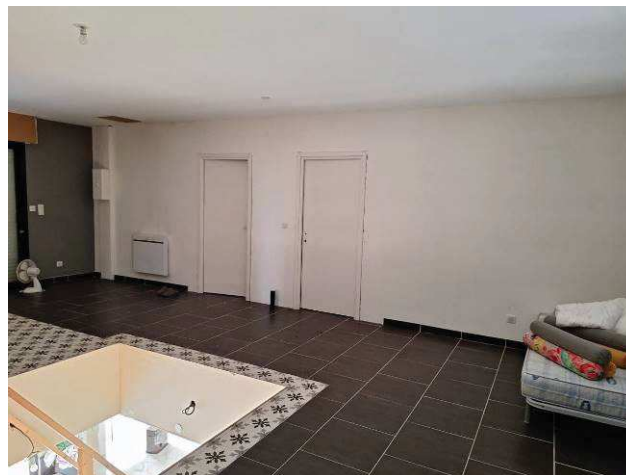
Palier :

Ainsi que cela a été indiqué, dans le séjour, un escalier droit en bois, provisoire, dont la base n'est pas achevée, permet d'accéder à l'étage. La trémie n'est pas fermée et il n'y a pas de garde-corps.

Côté Sud, une vaste baie coulissante à deux vantaux, encadrement aluminium noir et double vitrage. Extérieurement, ce n'est pas terminé.

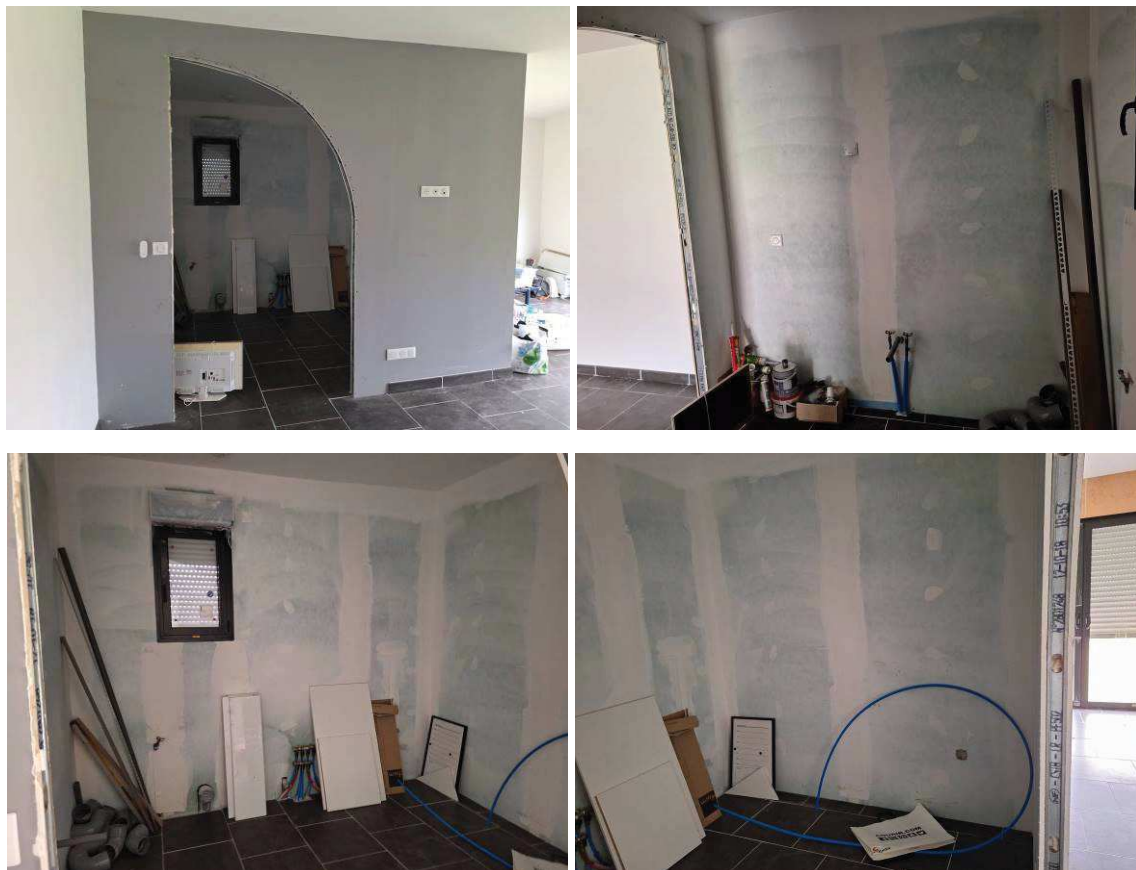
Salle d'eau :

Côté Ouest, il y a une cloison séparative qui marque l'entrée de la salle d'eau inachevée. Une ouverture en demi-arc cintré. Les finitions ne sont pas achevées.

Murs : doublés de placoplâtre hydrofuge jointé, simplement recouvert d'une couche d'apprêt.

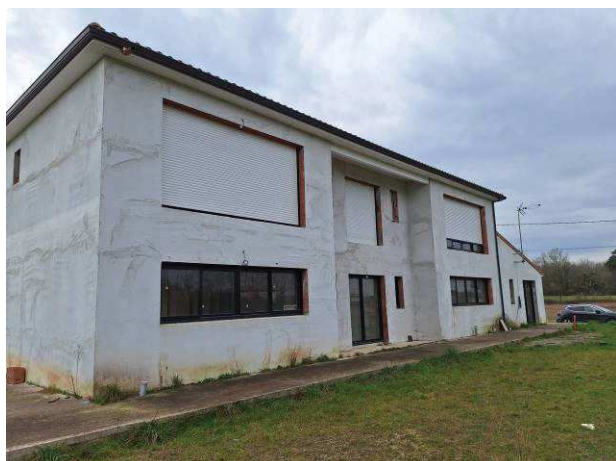
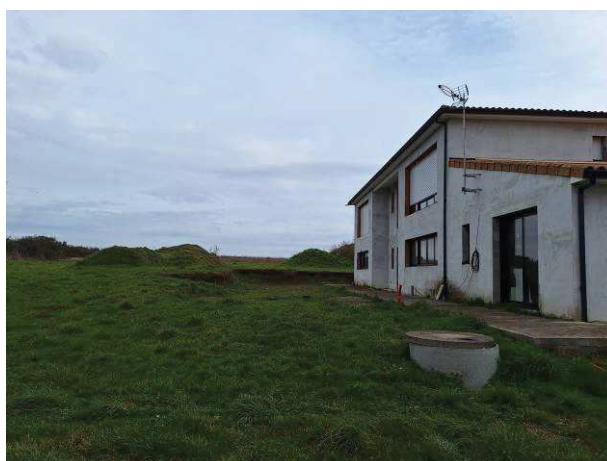
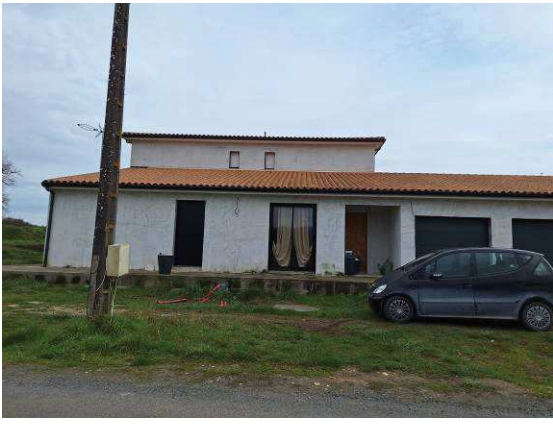
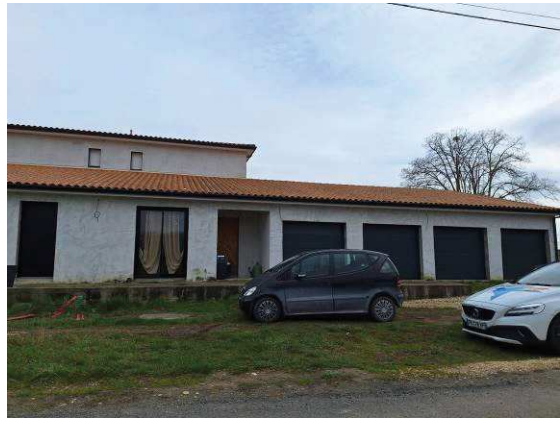
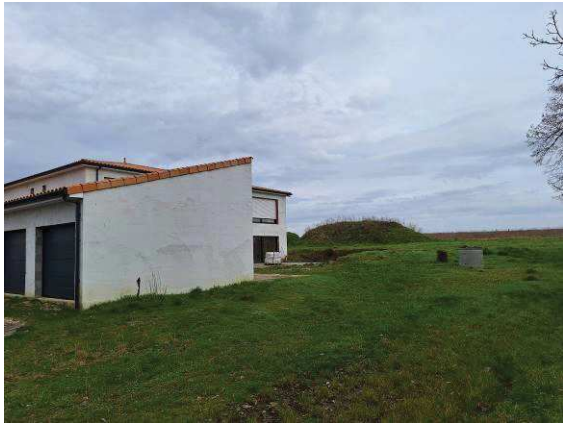
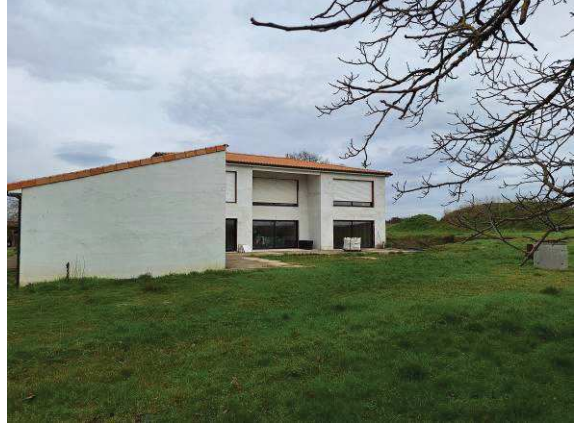
Extérieurs :

Les enduits ne sont pas terminés. Je relève côté Sud un enduit taloché.

Les abords et les accès ne sont pas réalisés.

Les abords consistent en un terrain remblayé et enherbé, mais le tout n'est pas plane.
