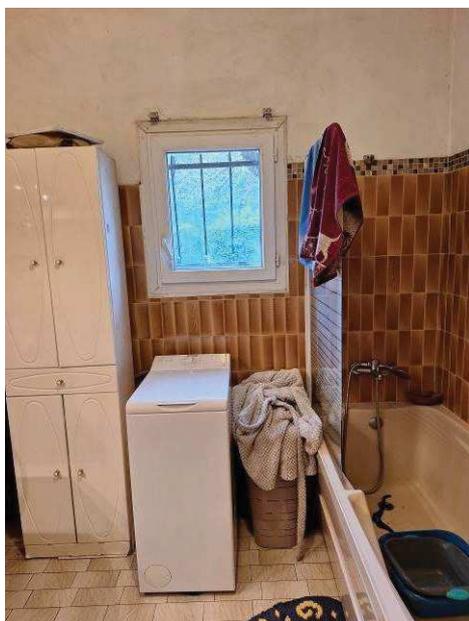
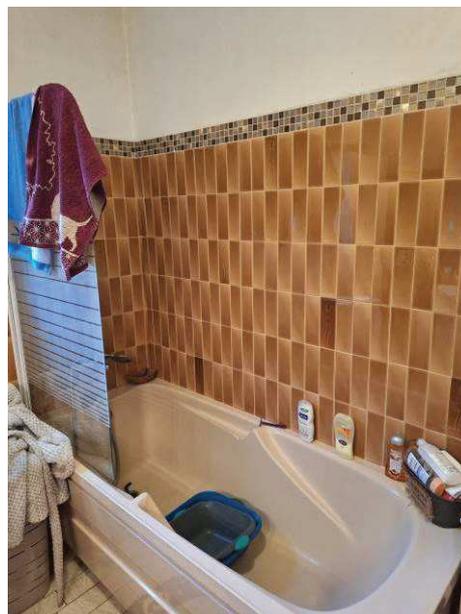
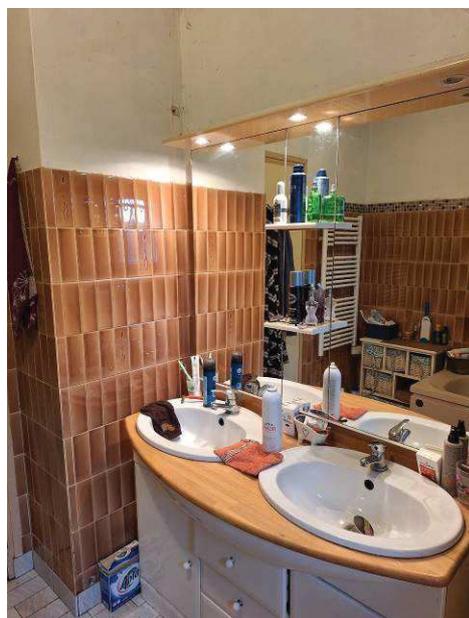
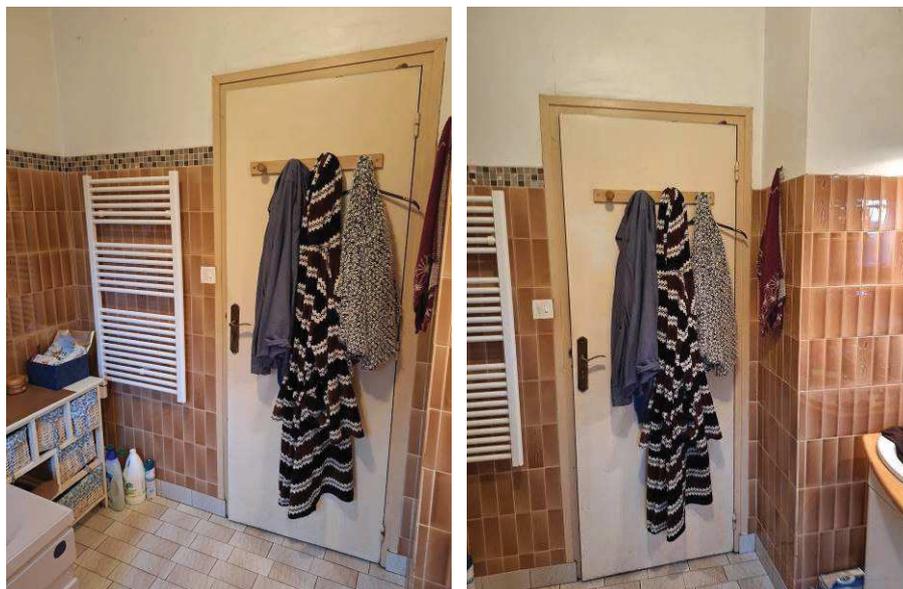
Au plafond : un enduit de plâtre peint en blanc, qui présente de la moisissure ; présence d'une ventilation mécanique et un point lumineux.

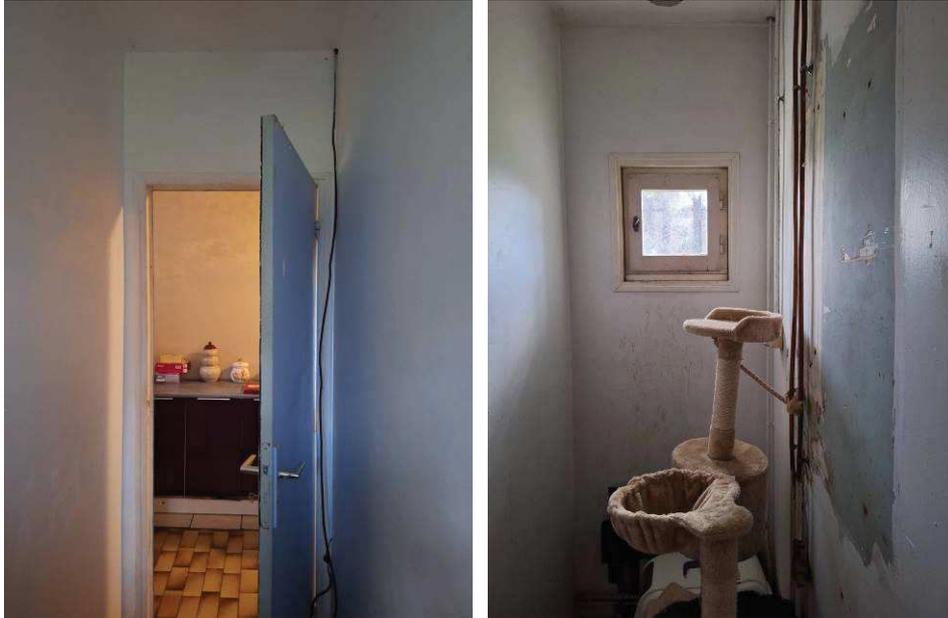
Sur le côté droit, un appareillage a été retiré et des trous de chevilles et l'empreinte laissée par l'appareillage restent apparents.

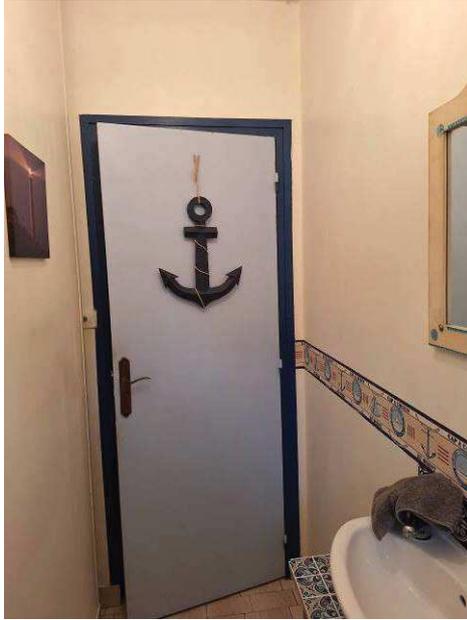
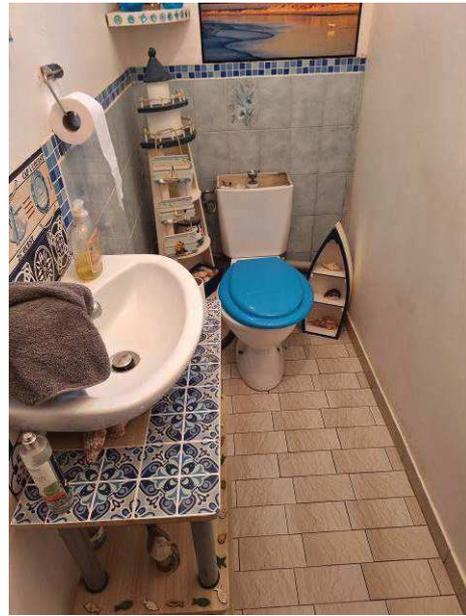
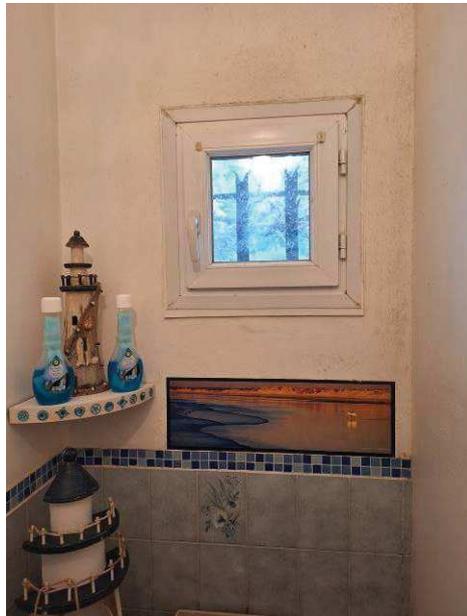
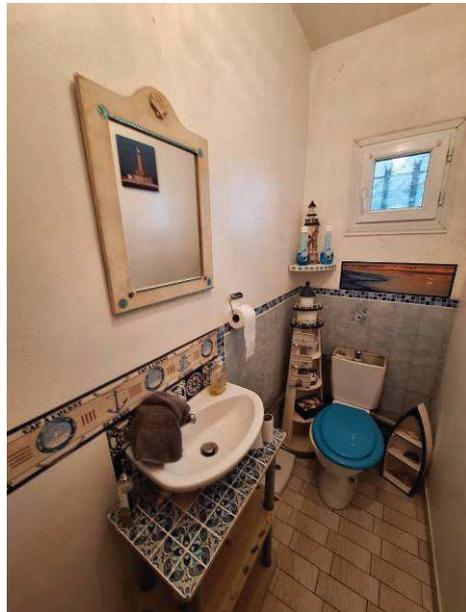
Je relève sur le mur Ouest la présence de champignons de moisissure sur le pourtour de la fenêtre.

Plafond : un enduit de plâtre peint en blanc. Là aussi, quelques champignons de moisissure ; une bouche de ventilation.

Contre le mur Ouest, un WC en grès émaillé blanc, réservoir d'eau, chasse d'eau double débit, lunette et abattant en place. Le couvercle est manquant (photo).

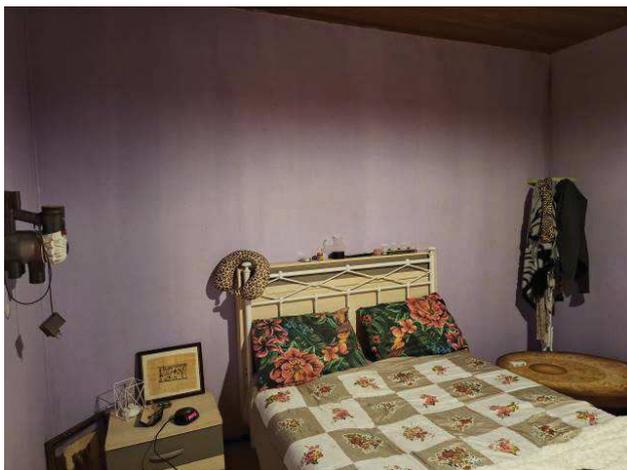
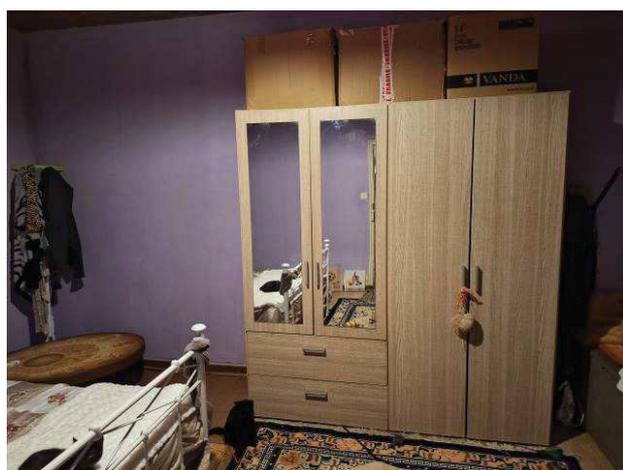
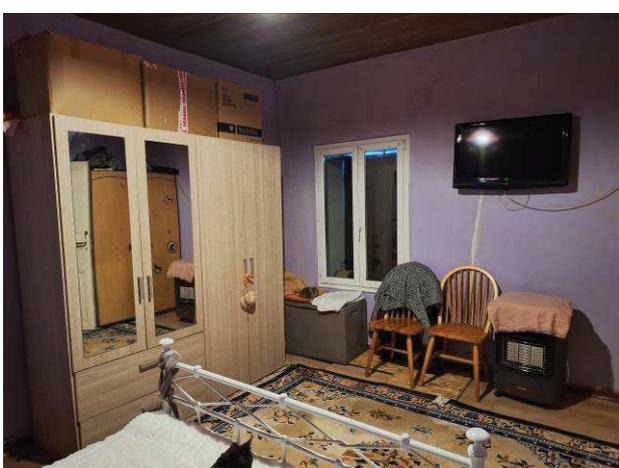
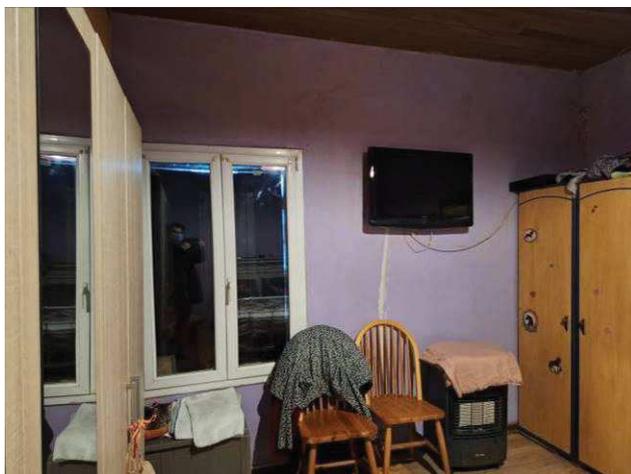
Sol : un parquet flottant imitation bois clair, à l'état d'usure normale, qui a été posé sur un vieux plancher bois, qui est en mauvais état ; Selon les endroits où l'on marche dans la pièce, le sol s'enfonce sous les pas.

Sur le mur côté Sud, une saignée est opérée dans le mur pour passer un câble électrique.

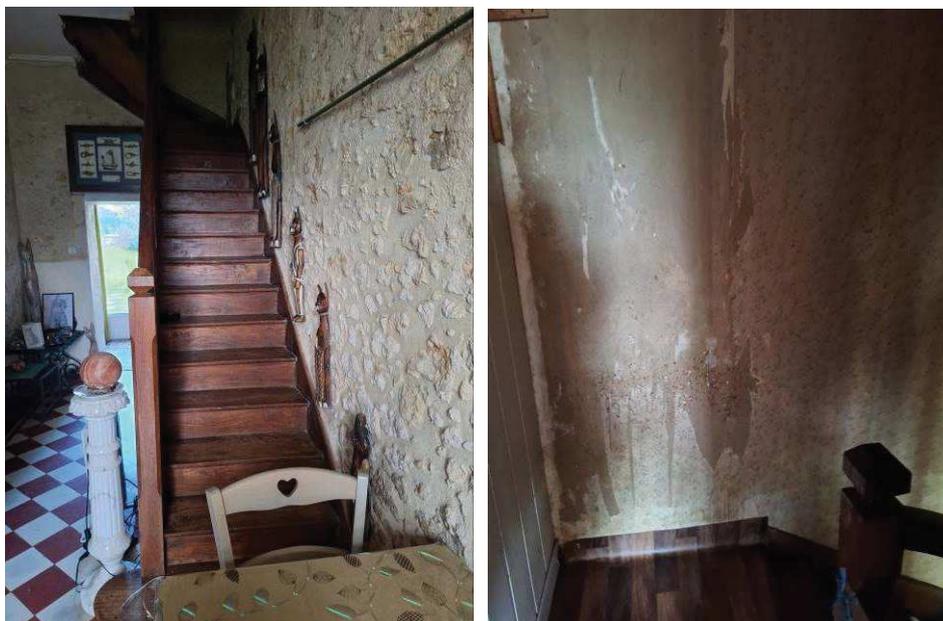
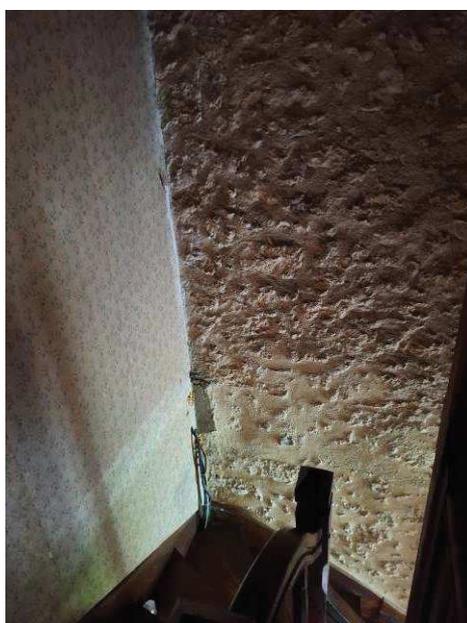
En arrivant sur le palier côté Nord, il y avait un papier peint qui a été retiré en partie et en partie basse du mur, je constate quelques griffures de chats.

Dans la montée d'escalier, un mur en moellons enduits ; sur le haut, c'est recouvert de papier peint mais en mauvais état parce que ça a été griffé par les chats. Cela donne sur un palier qui donne accès à une chambre.

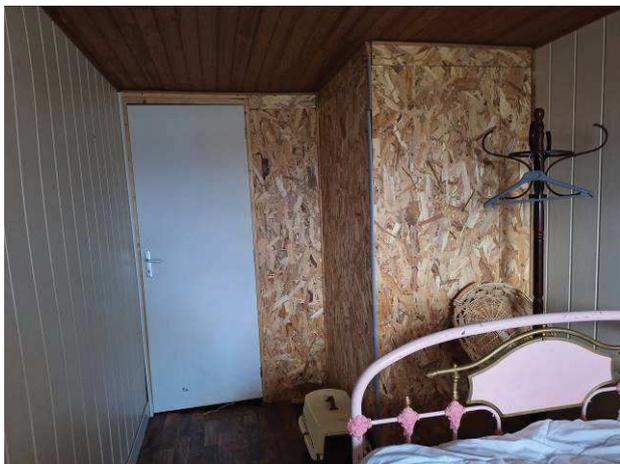
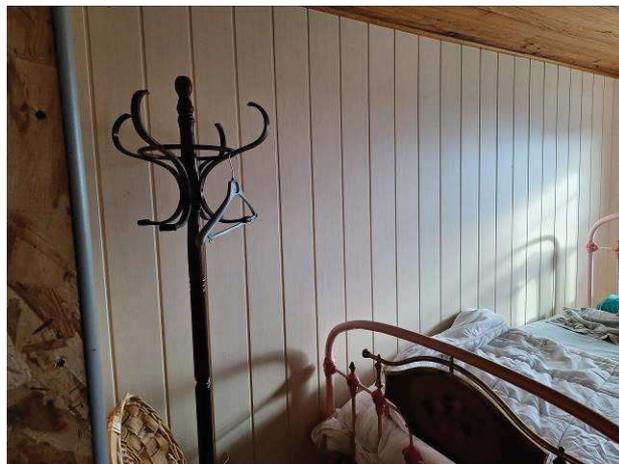
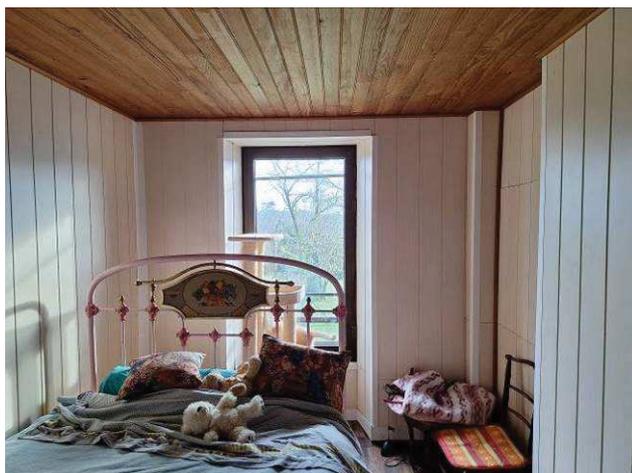
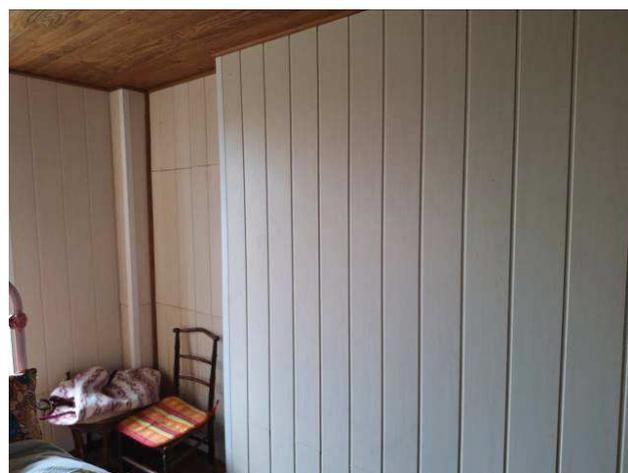
Sol : un revêtement PVC imitation parquet, qui est en partie déchiré sur le seuil de porte.
