Et de tout ce que dessus, j'ai fait et dressé le présent procès-verbal de description pour servir et valoir ce que de droit.

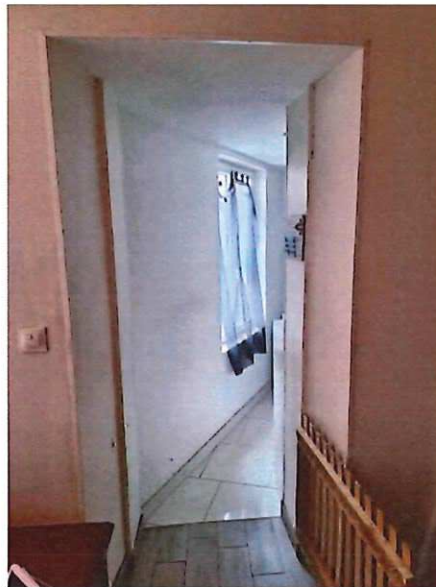
Sur le passage, le sol est en pente décline, en direction de la cuisine. Sur le pourtour de l'ouverture, du placoplâtre peint en blanc.

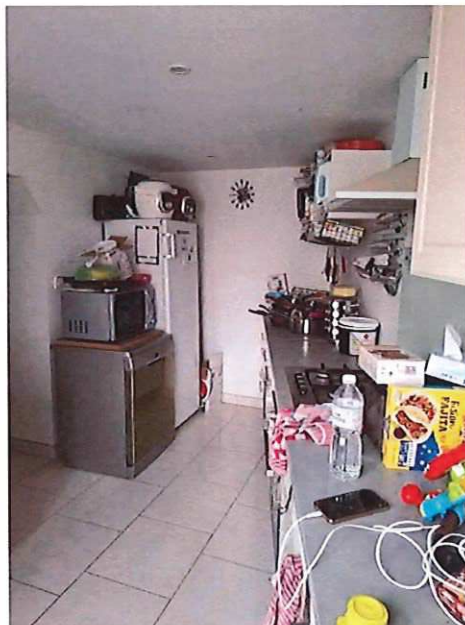
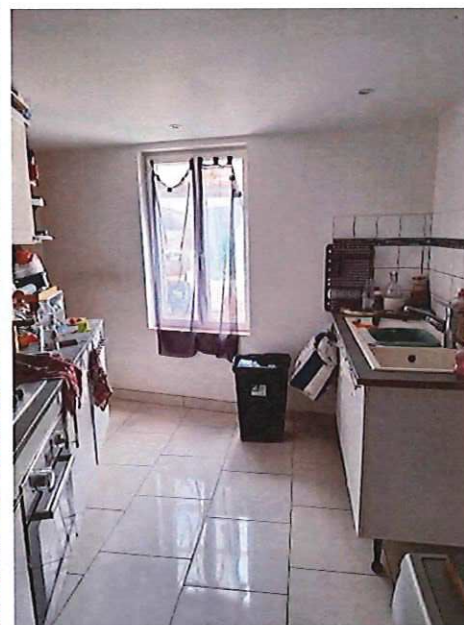
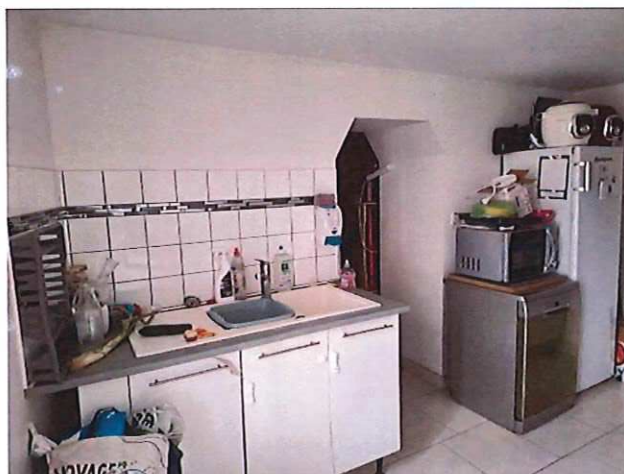
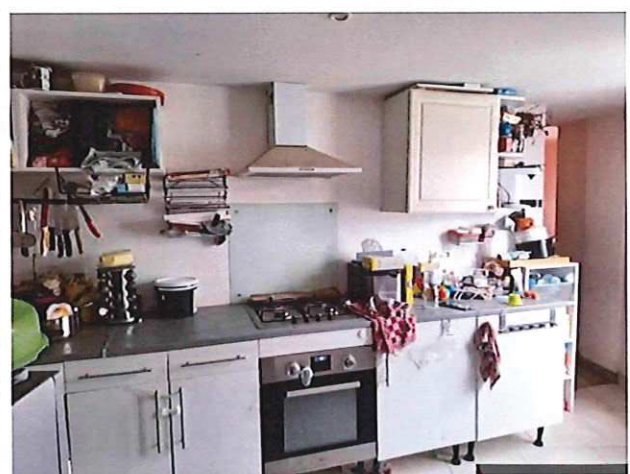
Sur l'extrémité droite de ce mur, juste avant de repartir vers le séjour, un entrelacs de fils. ~~XXXXXXXXXXXXXXXXXXXXXXXXXXXX~~ m'indique que l'électricien n'a pas terminé son travail.

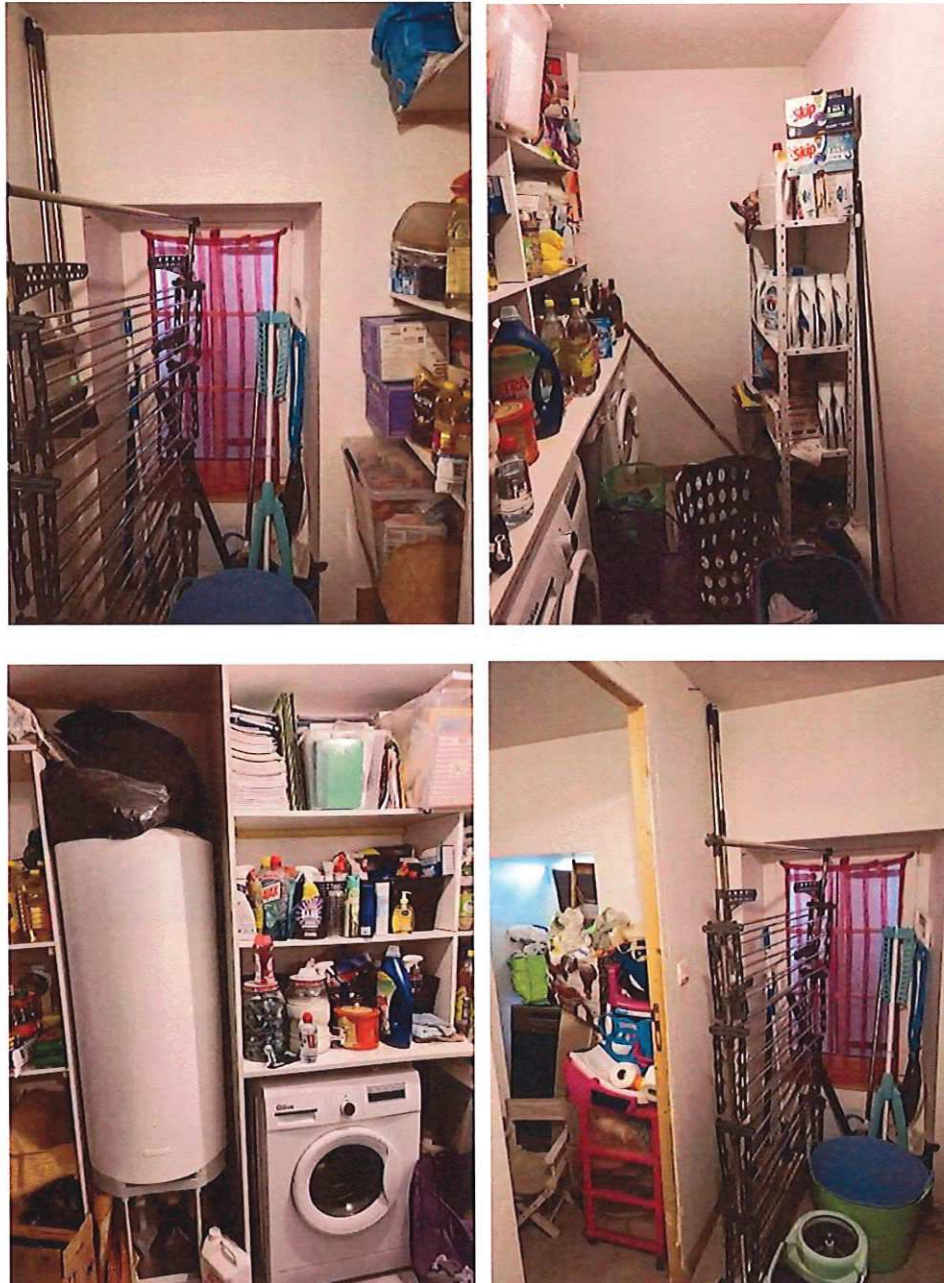
En dessous de celle-ci, une petite trappe technique. ~~BBBBBBBB~~ indique qu'il s'agit d'une trappe prévue pour y installer le branchement du portail électrique non réalisé à ce jour.

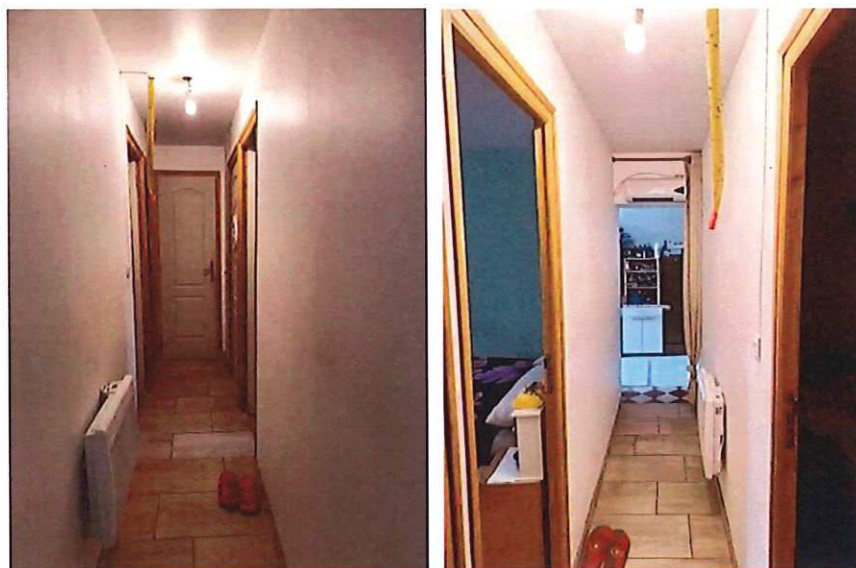
Plafond : placoplâtre peint en blanc, un point lumineux sorti de son emplacement.
