## PROCES VERBAL DE DESCRIPTION

L'AN DEUX MILLE VINGT-TROIS  
ET LE VINGT QUATRE OCTOBRE

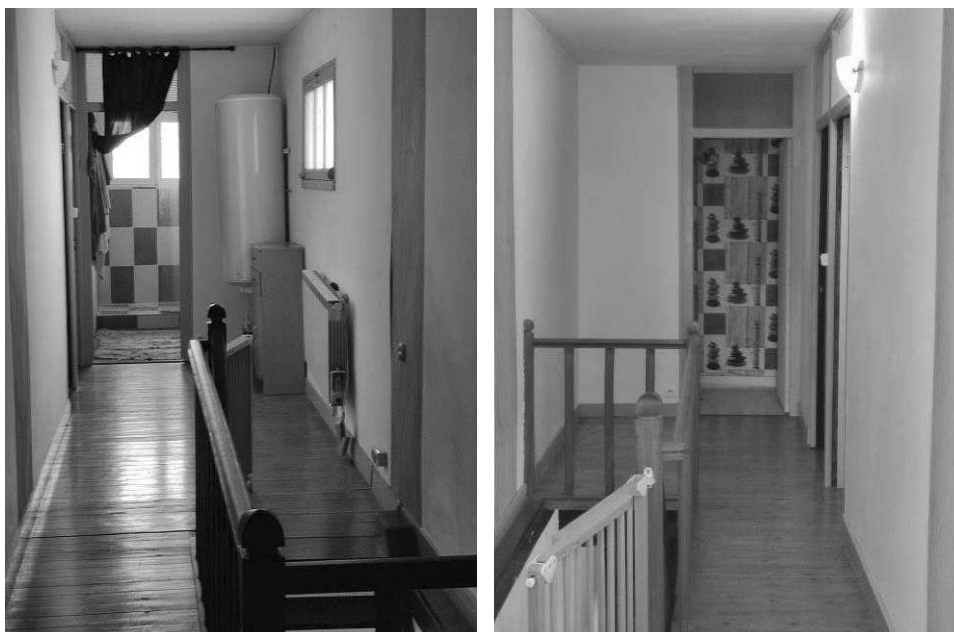
### **Couloir :**

Sol : un plancher bois, dont le vernis est usagé. Il y a des taches d'eau en divers endroits.

Murs : ils sont tendus de papier peint. C'est un enduit béton qui est tendu de papier peint de couleur blanche dans une majeure partie et il y a, par intermittence, des lés de couleur grise striée. Il y a des raccords de lé qui commencent à se décoller, et des traces en partie basse, notamment vers la descente d'escalier.

En dessous de celui-ci, un radiateur électrique dont le système électrique est totalement abîmé.

Sur le mur Nord est fixé un cumulus. Juste en dessous de celui-ci, le plancher est découpé de forme carrée.

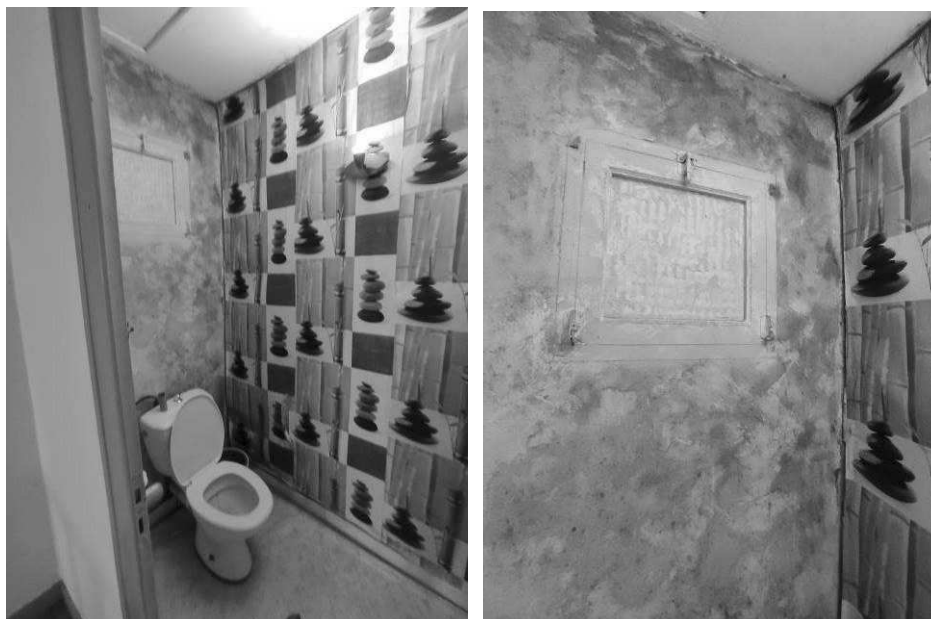
### **WC :**

Sol : un revêtement PVC très abîmé posé sur un vieux plancher en bois qui est visible, car le revêtement, en mauvais état, relève en périphérie et il est perforé en partie centrale.

Murs : il y a de vieux lés de papier peint sur le mur Est qui sont quasiment tous décollés et sur les autres murs, un enduit taloché qui présente de la moisissure par endroits. Une fenêtre a été condamnée sur le côté Nord.

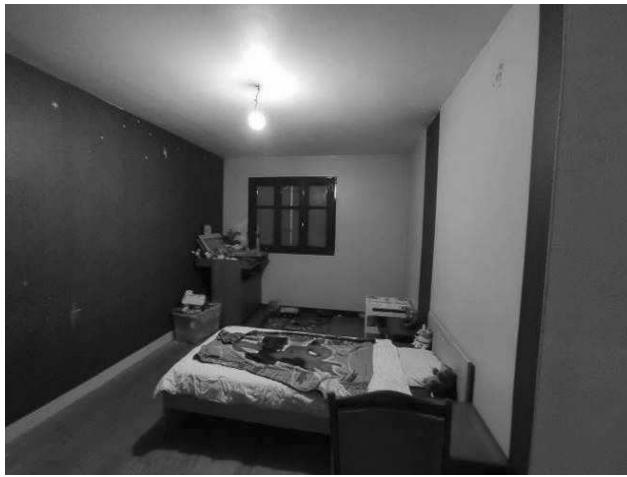
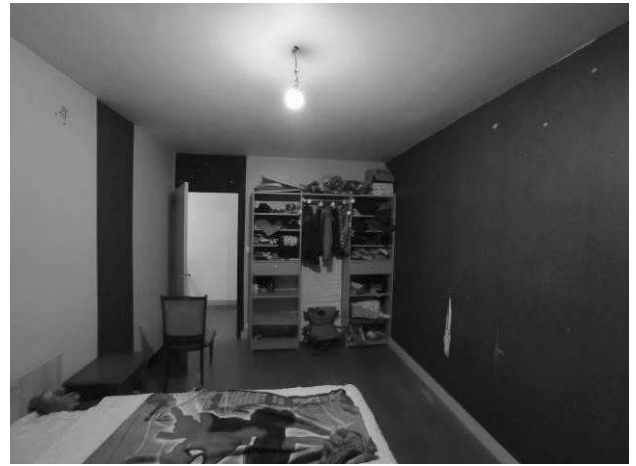
### **Chambre :**

Sol : un plancher bois verni qui présente quelques dégradations, des traces de passage d'usure et une lame un peu creusée.

Murs : c'est un enduit béton sur lequel il y a du papier par endroits. Il y a de la peinture jaune et par endroits, des lés de papier peint bleu, notamment sur le mur Est. Le papier est abîmé.

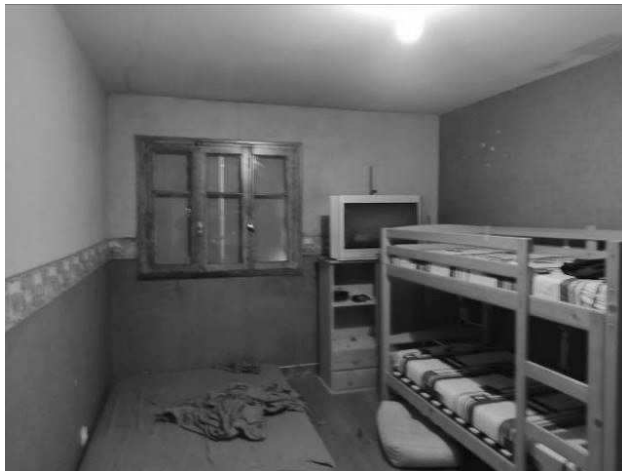
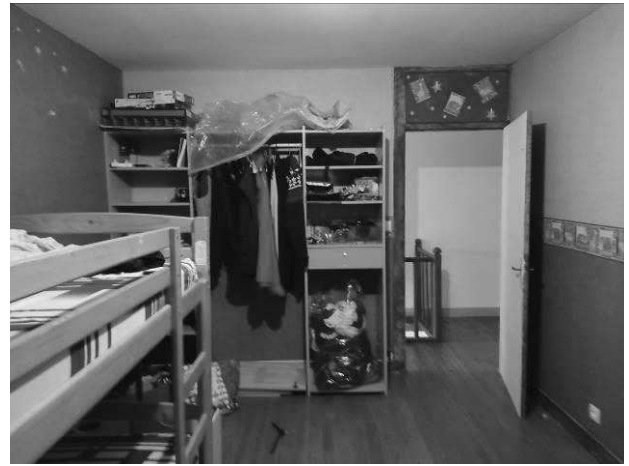
## **Chambre 2 :**

Présence d'une lézarde qui part du mur Sud en direction du point central lumineux.

Il y a un orifice dans le plafond qui a été couvert de papier peint. Il y a une petite infiltration d'humidité.

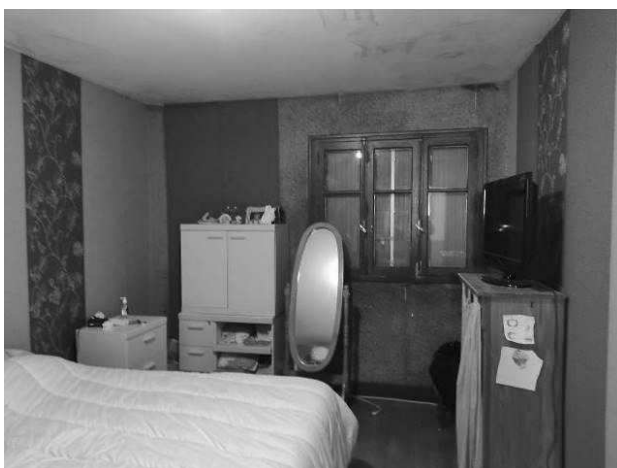
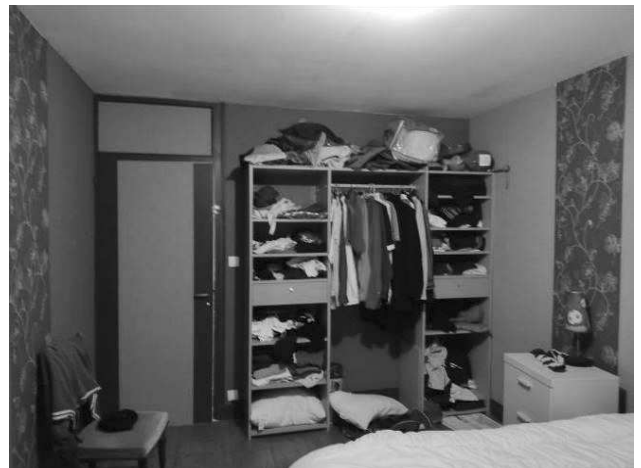
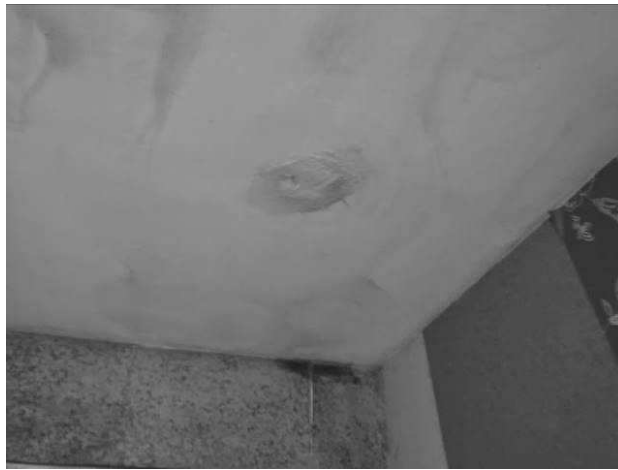
### **Chambre n° 3 :**

**Plafond** : de l'enduit plâtre peint en blanc. Présence d'une infiltration d'humidité, notamment vers le côté Sud. Un point lumineux.

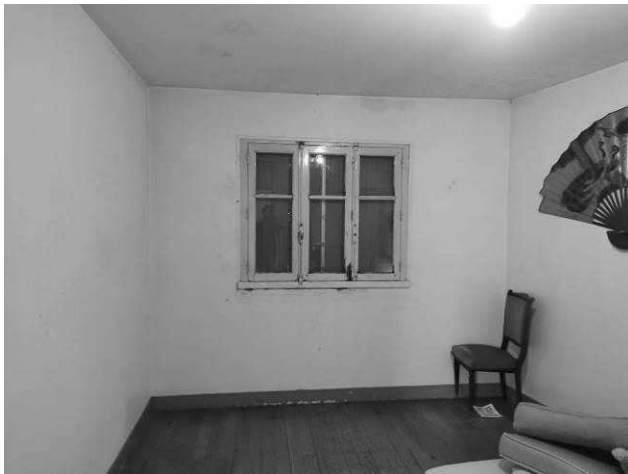
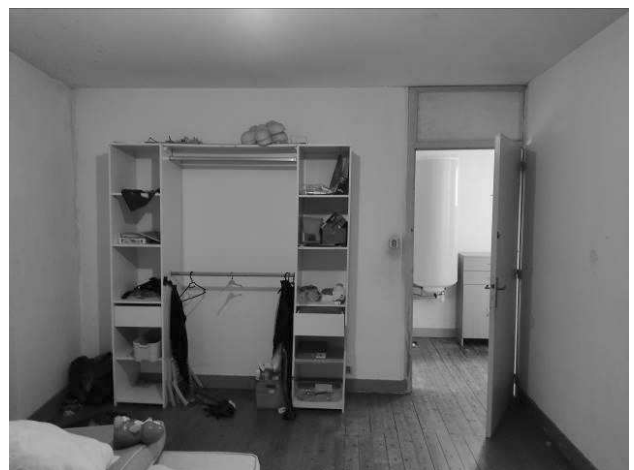
### **Chambre n° 4 :**

Sol : un plancher bois verni. Celui-ci est dégradé par les taches d'eau, et il présente différents aspects.

Plinthes : elles sont en béton, peintes en bleu ciel. La peinture est largement écaillée.

Murs : ils présentent un enduit béton peint en blanc. La peinture présente des taches en divers endroits. Une lézarde sur le mur Ouest sur toute la hauteur du mur.

Plafond : un enduit plâtre peint en blanc. Présence de champignon de moisissure, notamment en périphérie sur les côtés Ouest et Sud ; en plein centre également.

Des lézardes en plusieurs endroits au niveau du plafond.

Une fenêtre à trois vantaux, encadrement bois, vitrage simple, donne côté Sud. Fenêtre munie de persiennes en PVC. C'est une fenêtre en très mauvais état.

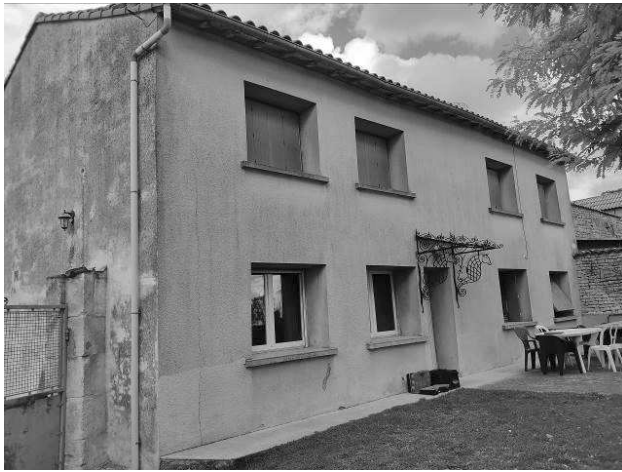
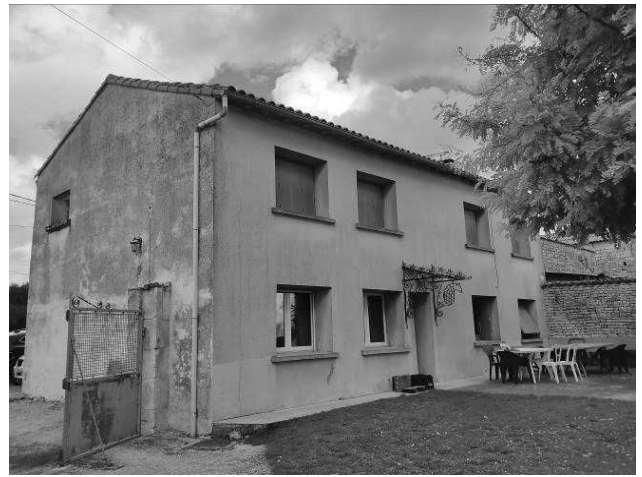
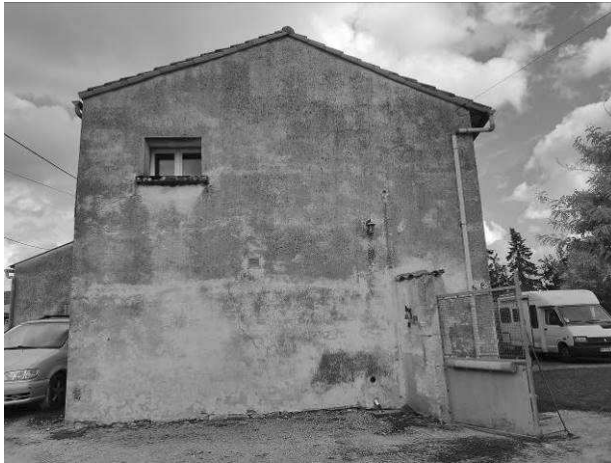
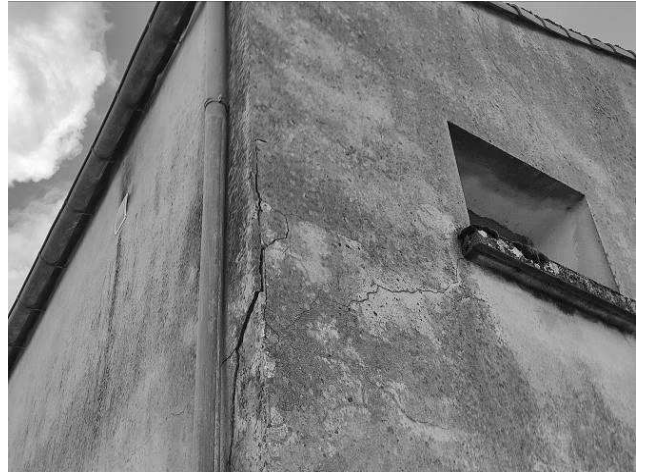
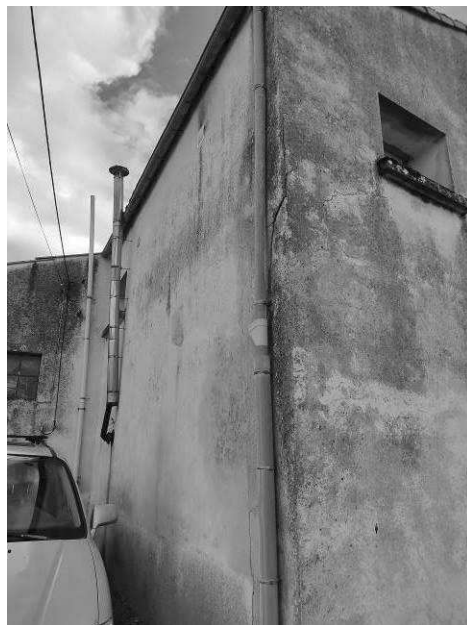
### Extérieurs :

La façade Sud est recouverte d'un enduit crépi qui est en mauvais état. C'est lézardé sur le mur Sud depuis le sol jusqu'à mi-hauteur.

Sous les fenêtres de la cuisine, il y a déjà eu des reprises. Les appuis de fenêtre sont lézardés.

Au-dessus de la porte d'entrée, une marquise en mauvais état.

Comme indiqué, on entre sur la propriété par le côté Ouest où il y a un portail à deux vantaux en ferronnerie qui est en mauvais état, rouillé. Les piles de portail sont en pierre et anciennes.

Sur le côté Ouest, l'enduit de la façade est lézardé.

Pour le côté Nord, on peut voir le conduit du poêle précédemment décrit. Là encore, en angle Nord-Ouest, le mur est en mauvais état, il est lézardé et les morceaux d'enduit sont décalés par rapport au mur.

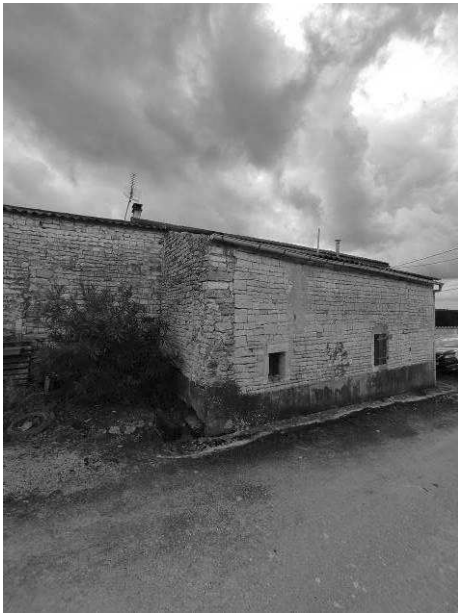
**Vue Nord Est**

On voit qu'au niveau du garage, le mur en pierre est en mauvais état.
