Dossier de Diagnostic Technique

Numéro de dossier :
AURIK_SAUGNON_Lic_2220359
Date du repérage : **04/10/2022**

Adresse : **3 Rue de la Perception**

Commune : **79330 SAINT VARENT**

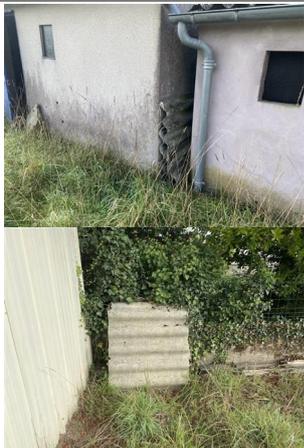
Localisation	Identifiant + Description	Conclusion (justification)	Etat de conservation** et préconisations*	Photo
Maison	<u>Identifiant:</u> ZPSO-005 <u>Description:</u> Plaques ondulées fibro-ciment en stockage <u>Composant de la construction:</u> 1 - Couvertures, Toitures, Terrasses et étanchéités - Plaques ondulées et planes <u>Partie à sonder:</u> Plaques en fibres-ciment (y compris plaques « sous tuiles ») <u>Liste selon annexe.13-9 du CSP:</u> B <u>Localisation sur croquis:</u> ZPSO-005 <u>Sondage:</u> Visuel	Présence d'amiante (sur jugement de l'opérateur)	Matériau dégradé (étendue ponctuelle) Résultat EP** Préconisation : Il est recommandé de réaliser une évaluation périodique.

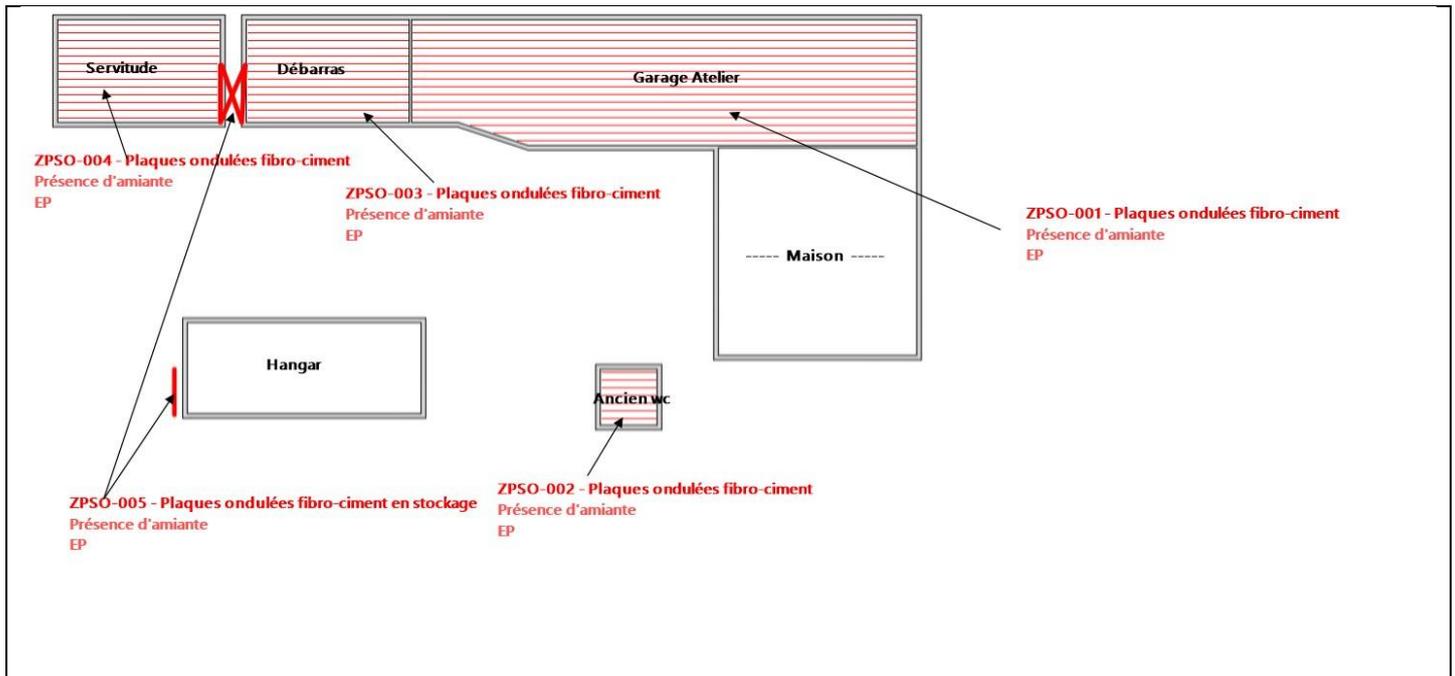
7.1 - Annexe - Schéma de repérage

Planche (croquis) de repérage technique effectué par le cabinet : SARL EXPASS DIAGNOSTICS, auteur : Mr SALARD Ludovic

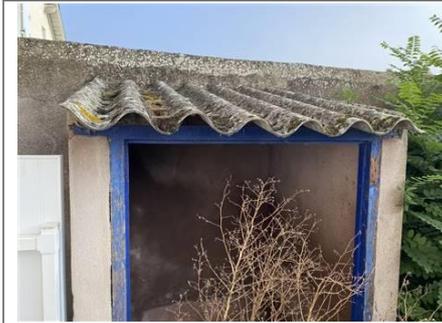
Photo n° PhA002

Localisation : Bâtiment - Ancien wc

Description : Plaques ondulées fibro-ciment

Localisation sur croquis : ZPSO-002

Bâtiment - Débarras	<p><u>Identifiant:</u> ZPSO-003 <u>Description:</u> Plaques ondulées fibro-ciment <u>Composant de la construction:</u> 1 - Couvertures, Toitures, Terrasses et étanchéités - Plaques ondulées et planes <u>Partie à sonder:</u> Plaques en fibres-ciment (y compris plaques « sous tuiles ») <u>Liste selon annexe.13-9 du CSP:</u> B <u>Localisation sur croquis:</u> ZPSO-003 <u>Sondage:</u> Visuel</p>	Présence d'amiante (sur jugement de l'opérateur)	<p>Matériau dégradé (étendue ponctuelle)</p> <p>Résultat EP**</p> <p>Préconisation : Il est recommandé de réaliser une évaluation périodique.</p>

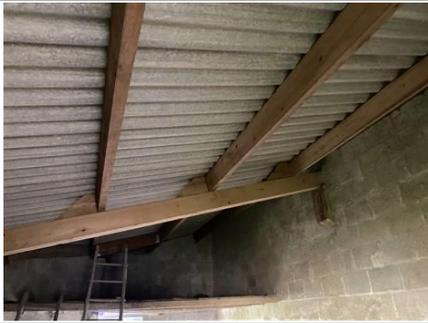
Photo n° PhA003

Localisation : Bâtiment - Débarras

Description : Plaques ondulées fibro-ciment

Localisation sur croquis : ZPSO-003

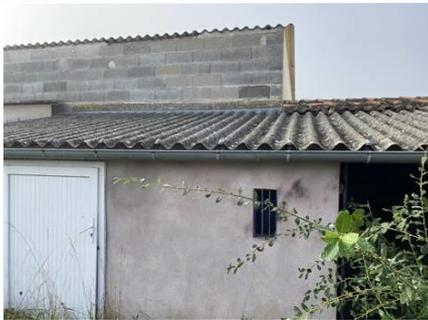
Photo n° PhA003

Localisation : Bâtiment - Débarras

Description : Plaques ondulées fibro-ciment

Localisation sur croquis : ZPSO-003

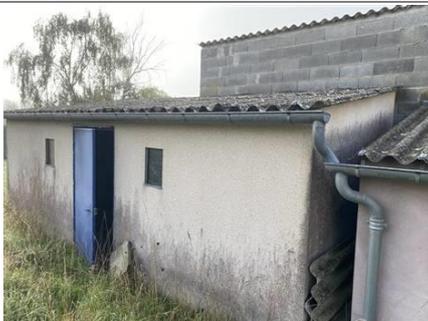
Photo n° PhA004

Localisation : Bâtiment - Servitude

Description : Plaques ondulées fibro-ciment

Localisation sur croquis : ZPSO-004

Localisation	Identifiant + Description	Conclusion (justification)	Etat de conservation** et préconisations*	Photo
Bâtiment - Servitude	<u>Identifiant:</u> ZPSO-004 <u>Description:</u> Plaques ondulées fibro-ciment <u>Composant de la construction:</u> 1 - Couvertures, Toitures, Terrasses et étanchéités - Plaques ondulées et planes <u>Partie à sonder:</u> Plaques en fibres-ciment (y compris plaques « sous tuiles ») <u>Liste selon annexe.13-9 du CSP:</u> B <u>Localisation sur croquis:</u> ZPSO-004 <u>Sondage:</u> Visuel	Présence d'amiante (sur jugement de l'opérateur)	Matériau dégradé (étendue ponctuelle) Résultat EP** Préconisation : Il est recommandé de réaliser une évaluation périodique.

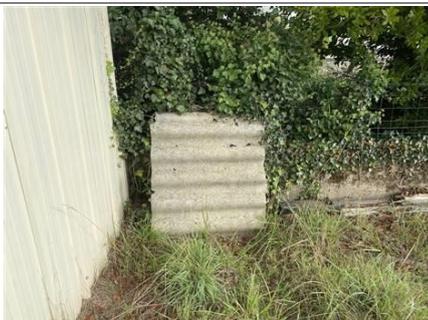
Photo n° PhA005

Localisation : Maison

Localisation sur croquis : ZPSO-005

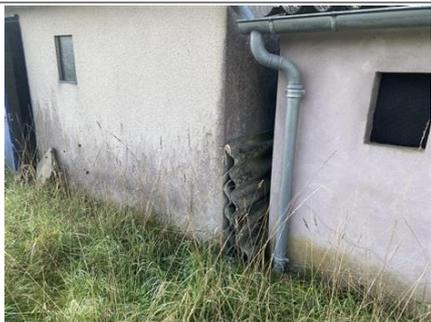
Photo n° PhA005

Localisation : Maison
