Etat des Risques et Pollutions

Référence : 2220452-TODINI_131222_TL_10876774

54, rue Charles de GAULLE

17800 Pons

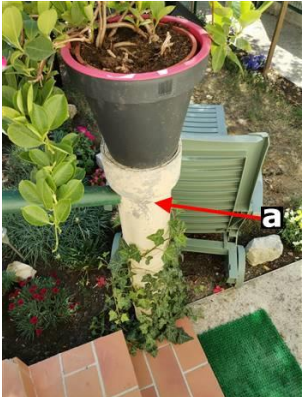
Localisation	Identifiant + Description	Conclusion (justification)	Etat de conservation** et préconisations*	Photo
Bâtiment B - Etage - Terrain	<u>Identifiant:</u> ZPSO-001 <u>Description:</u> conduit fibrociment	Présence d'amiante (sur jugement de l'opérateur)	Matériau dégradé (étendue généralisée) Résultat AC2** Préconisation : Il est recommandé de réaliser une action corrective de second niveau.

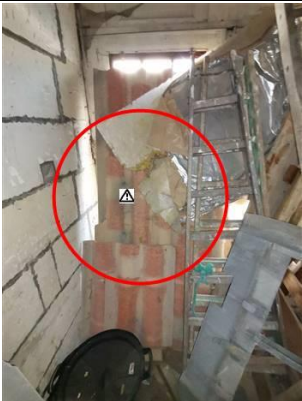
Localisation	Identifiant + Description	Justification	Etat de conservation et préconisations	Photo
Immeuble 52 - RDC - Pièce 1	<u>Identifiant:</u> ZPSO-002 <u>Description:</u> Plaques ondulées fibro-ciment stocké <u>Liste selon annexe.13-9 du CSP:</u> B	Prélèvement destructif	Résultat EP** Préconisation : Il est recommandé de réaliser une évaluation périodique.

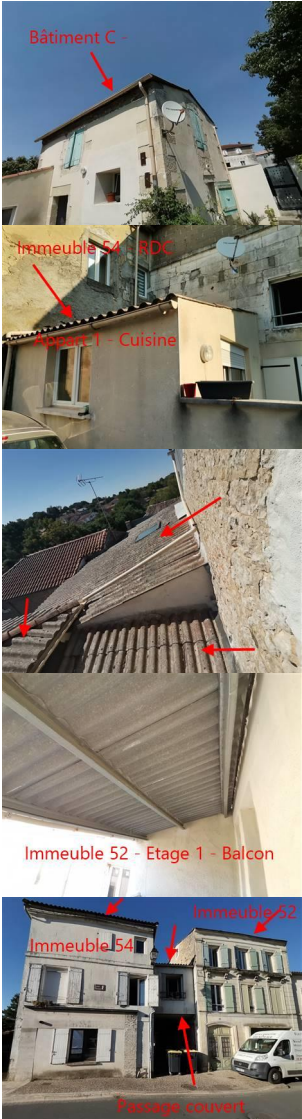
Localisation	Identifiant + Description	Justification	Etat de conservation et préconisations	Photo
Ensemble immobilier - Toiture visible	Identifiant: ZPSO-003 Description: Plaques (fibres-ciment) Liste selon annexe.13-9 du CSP: B	Non prélevé pour ne pas altérer sa fonction	<p>Résultat EP**</p> <p>Préconisation : Il est recommandé de réaliser une évaluation périodique.</p>

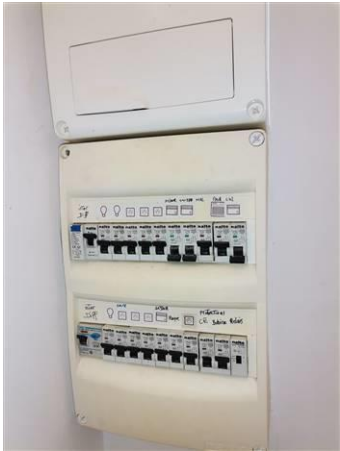
<p>Photo n° PhEle001 B11 a1 L'ensemble de l'installation électrique est protégée par au moins un dispositif différentiel à haute sensibilité inf. ou égal à 30 mA.</p>

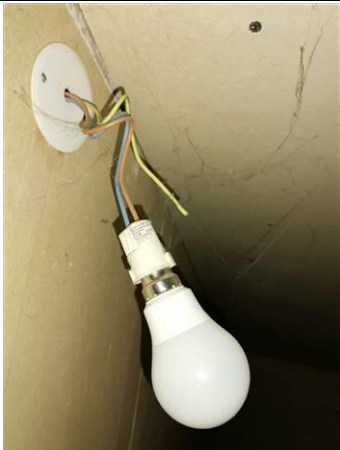
<p>Photo PhEle002 Libellé de l'anomalie : B8.3 b L'installation comporte au moins un matériel électrique inadapté à l'usage. Remarques : Présence de matériel électrique inadapté à l'usage ; Faire intervenir un électricien qualifié afin de remplacer les matériels inadaptés par du matériel autorisé</p>

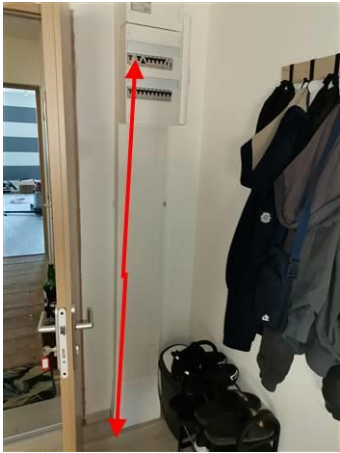
<p>Photo PhEle001 Libellé de l'anomalie : B1.3 g Le dispositif assurant la coupure d'urgence est placé à plus de 1,80 m du sol fini et n'est pas accessible au moyen de marches ou d'une estrade. Remarques : L'AGCP (Appareil Général de Commande et de Protection) est placé à une hauteur > à 1,80 m du sol fini ; Faire intervenir un électricien qualifié afin de déplacer l' AGCP ou créer une marche ou une estrade</p>

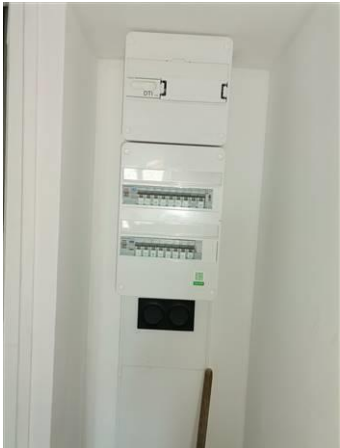
<p>Photo n° PhEle002 B11 a2 Une partie seulement de l'installation électrique est protégée par au moins un dispositif différentiel à haute sensibilité inf. ou égal à 30 mA.</p>

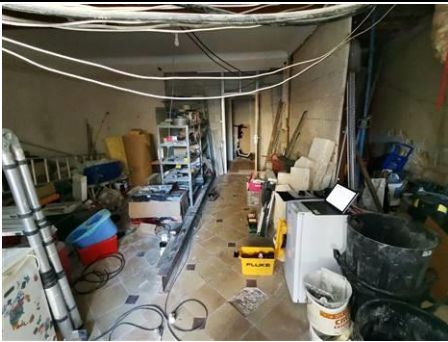
Photo PhEle004
 Libellé de l'anomalie : B7.3 a L'Enveloppe d'au moins un matériel est manquante ou détériorée.
 Remarques : Présence de matériel électrique en place dont l'enveloppe présente des détériorations ; Faire intervenir un électricien qualifié afin de remplacer les matériels présentant des détériorations

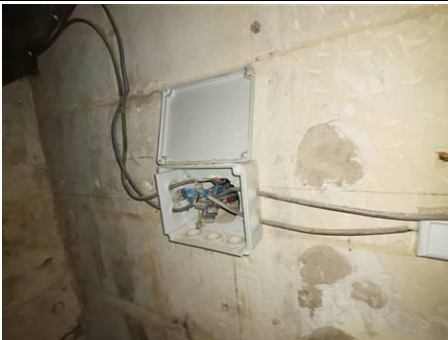
Photo PhEle005
 Libellé de l'anomalie : B7.3 d L'installation électrique comporte au moins une connexion avec une partie active nue sous tension accessible.
 Remarques : Présence de connexion de matériel électrique présentant des parties actives nues sous tension ; Faire intervenir un électricien qualifié afin de remplacer les matériels présentant des parties actives nues sous tension

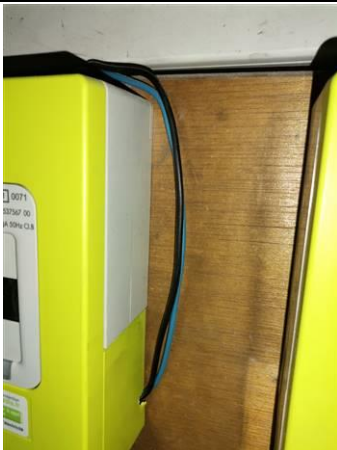
Photo PhEle006
 Libellé de l'anomalie : B8.3 e Au moins un conducteur isolé n'est pas placé sur toute sa longueur dans un conduit, une goulotte ou une plinthe ou une huisserie, en matière isolante ou métallique, jusqu'à sa pénétration dans le matériel électrique qu'il alimente.
 Remarques : Présence de conducteurs électriques non protégés mécaniquement ; Faire intervenir un électricien qualifié afin d'installer des protections mécanique sur les conducteurs non protégés

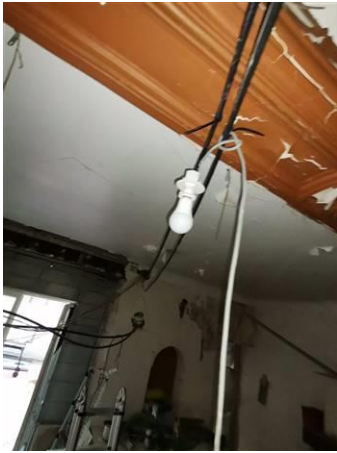
Photo PhEle007

Libellé de l'anomalie : B8.3 b L'installation comporte au moins un matériel électrique inadapté à l'usage.

Remarques : Présence de matériel électrique inadapté à l'usage ; Faire intervenir un électricien qualifié afin de remplacer les matériels inadaptés par du matériel autorisé

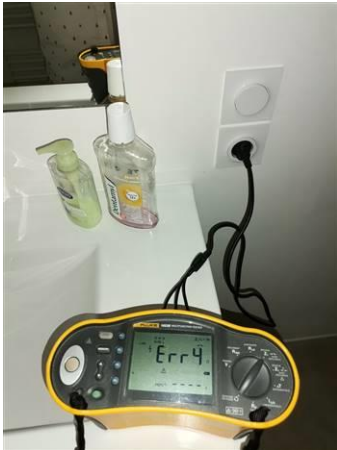
Photo PhEle008

Libellé du point de contrôle non visible : B5.3 a Locaux contenant une baignoire ou une douche : la continuité électrique de la liaison équipotentielle supplémentaire, reliant les éléments conducteurs et les masses des matériels électriques, n'est pas satisfaisante (résistance supérieure à 2 ohms).

Remarques : La LES (Liaison Equipotentielle Supplémentaire) est incomplète ; Faire intervenir un électricien qualifié afin de compléter la LES

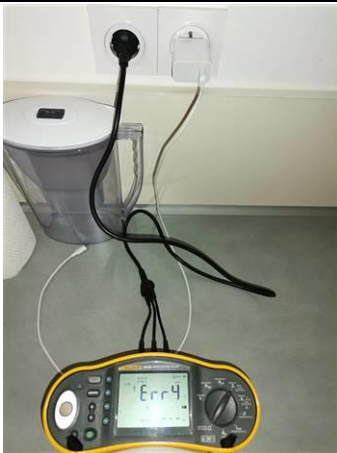
Photo PhEle009

Libellé de l'anomalie : B3.3.6 a2 Au moins un socle de prise de courant comporte une broche de terre non reliée à la terre.

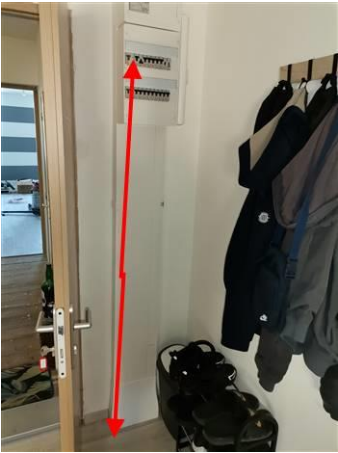
<p>Photo PhEle001 Libellé de l'anomalie : B1.3 g Le dispositif assurant la coupure d'urgence est placé à plus de 1,80 m du sol fini et n'est pas accessible au moyen de marches ou d'une estrade. Remarques : L'AGCP (Appareil Général de Commande et de Protection) est placé à une hauteur > à 1,80 m du sol fini ; Faire intervenir un électricien qualifié afin de déplacer l' AGCP ou créer une marche ou une estrade</p>

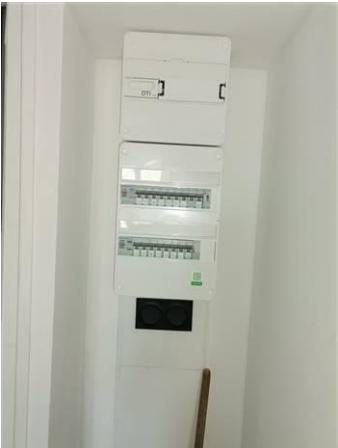
<p>Photo n° PhEle002 B11 a2 Une partie seulement de l'installation électrique est protégée par au moins un dispositif différentiel à haute sensibilité inf. ou égal à 30 mA.</p>
