PROCES-VERBAL DE DESCRIPTION

L'AN DEUX MILLE VINGT-QUATRE
ET LE SEPT FEVRIER

Me suis rendue ce jour à CLERAC (17270) lieudit Albret, à l'effet de procéder à la description exacte et détaillée des biens qui y sont situés et appartenant à **Monsieur BENOIT BORENCHAU**, domicilié à **CLERAC (17270) lieudit Albret**. **Monsieur BENOIT BORENCHAU** ont la requérante se propose de poursuivre l'expropriation à défaut par le susnommé, de satisfaire au commandement qui lui a été signifié.

Les locaux consistent en une maison d'habitation avec étage dont la construction a débuté en 2019, avec quatre garages attenants, l'ensemble situé sur un terrain cadastré section ZM 120 et 122. La parcelle ZM 124 consiste en une petite bande de terre.

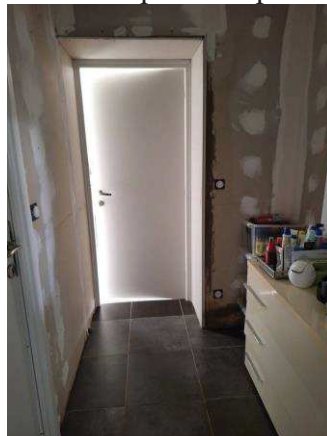
Murs : doublés de placoplâtre pour partie jointé, mais non peint. Présence d'infiltrations d'humidité au bas de plusieurs murs.

Là encore, l'installation électrique n'est pas terminée.

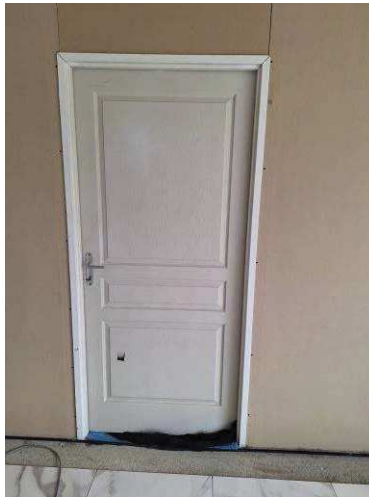
Les câblages sont passés au plafond pour les points lumineux, de même que pour les prises. Le tout est inachevé.

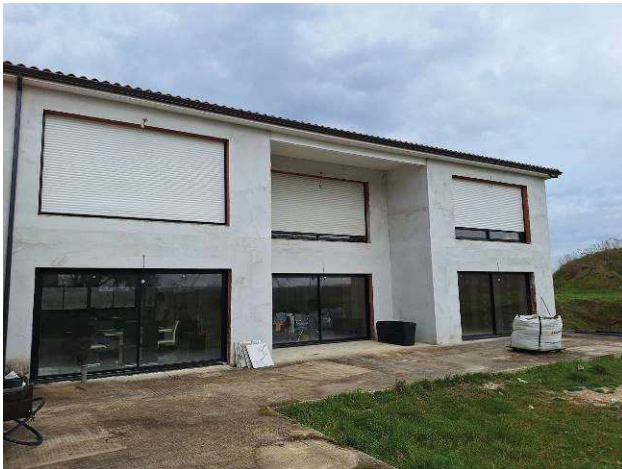
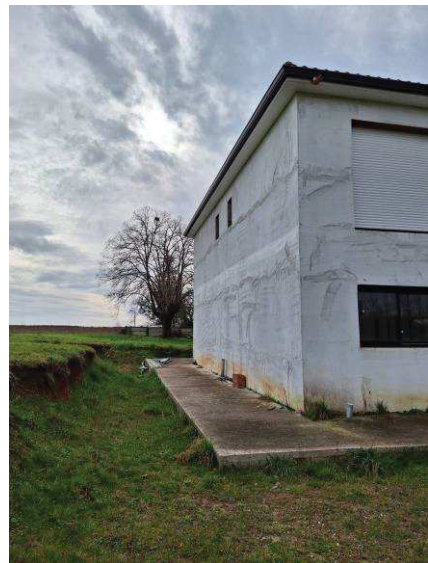
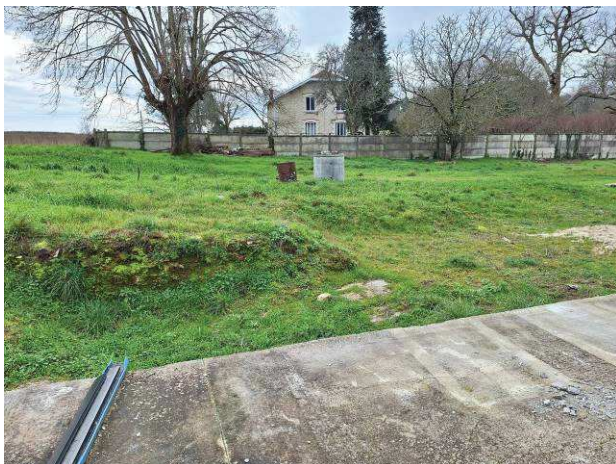
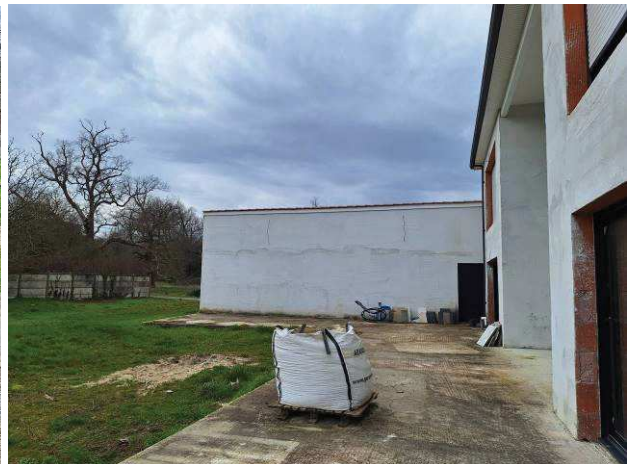
Les enduits ne sont pas terminés. Je relève côté Sud un enduit taloché.

Les abords consistent en un terrain remblayé et enherbé, mais le tout n'est pas plane.
