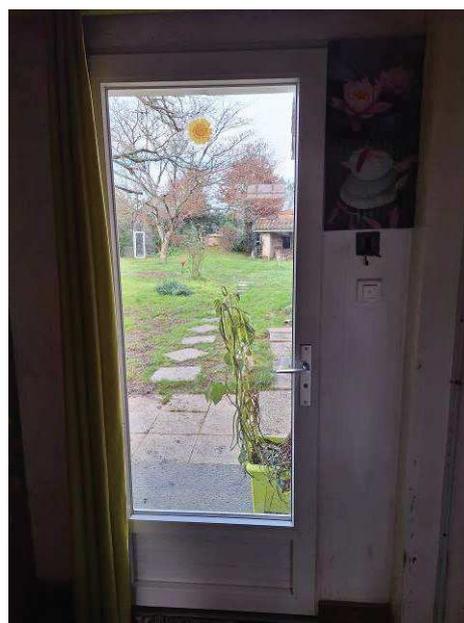
Comme cela a été indiqué, une porte, encadrement PVC blanc, double vitrage, panneau rainuré en partie basse, ça donne accès à l'extérieur.

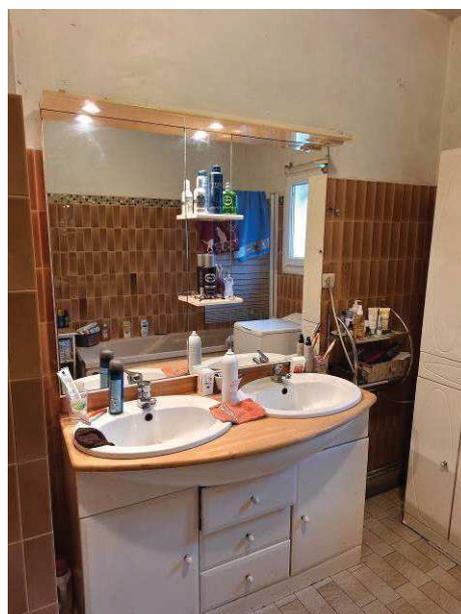
Au plafond : un enduit de plâtre peint en blanc, qui présente de la moisissure ; présence d'une ventilation mécanique et un point lumineux.

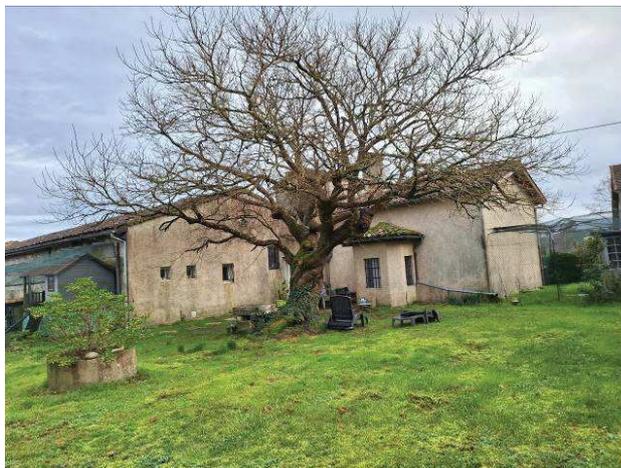
Sur les murs extérieurs, du crépi écrasé et c'est couvert de tuiles type tiges de botte ; à cet endroit, cela forme une petite avancée.

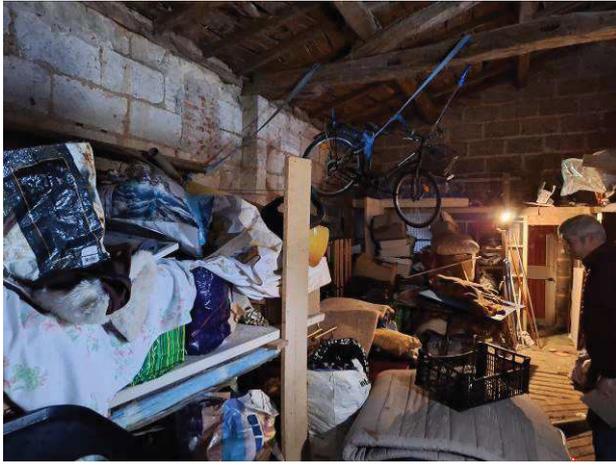
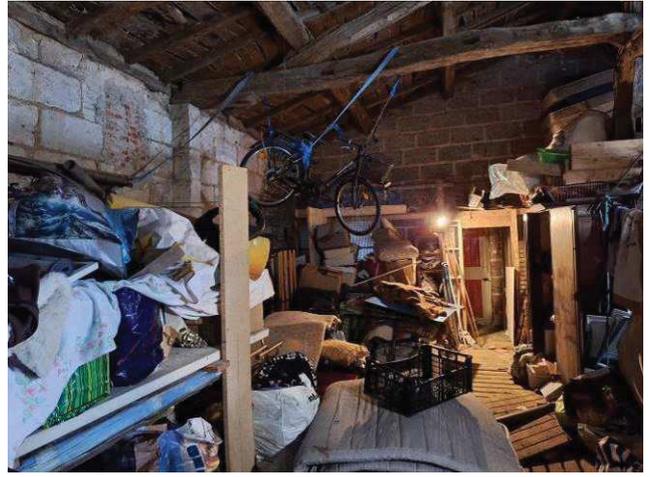
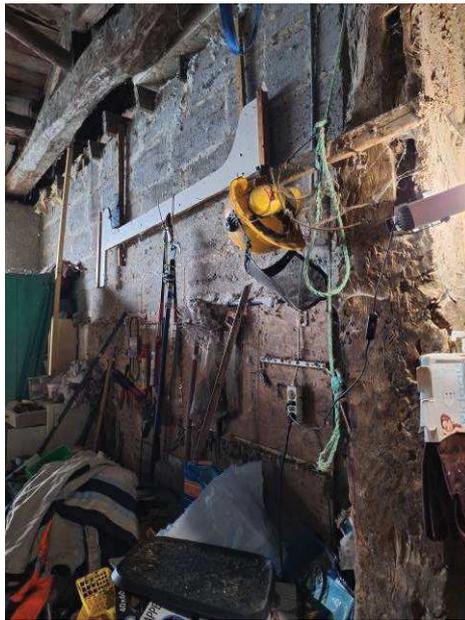
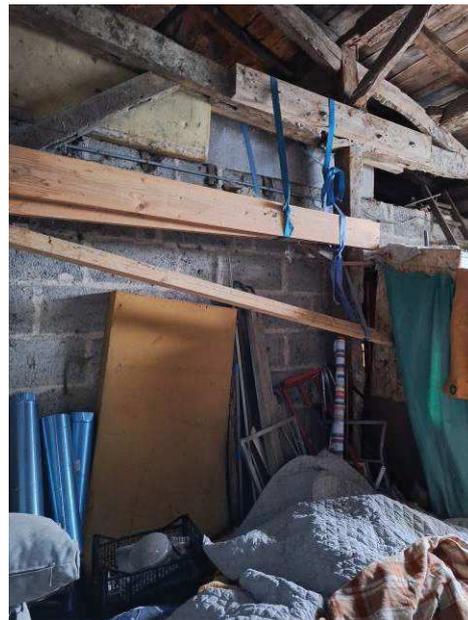
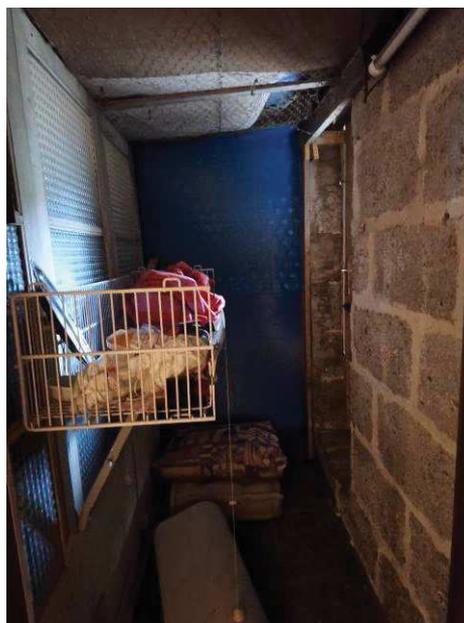
Plafond : une charpente bois ancienne, visible, de même que les montants en bois ; c'est couvert de tuiles.

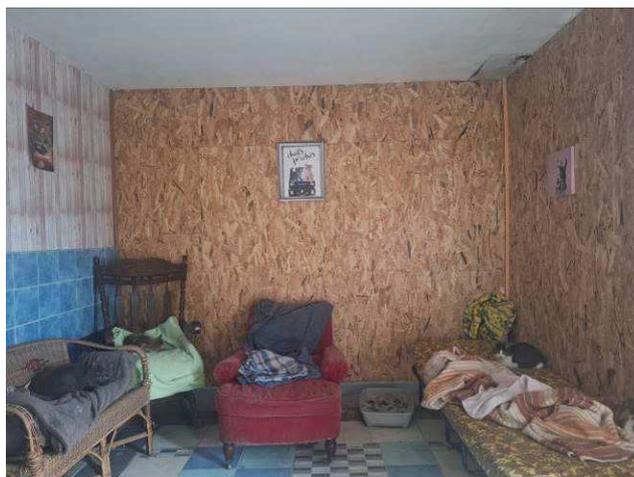
A droite, il existe une ouverture qui donne sur ce qui est dénommé « *L'INFIRMERIE CHATS* ».

Sol : sur un béton lissé et une partie est carrelée. Monsieur DELAGE m'indique qu'il est en train de transformer cette pièce.

Murs : pour partie carrelés jusqu'à une hauteur de 1,20 mètre environ.

Sur le côté Sud et sur le côté Est, ce sont des panneaux de type OSB.

Sur la partie qui n'est pas carrelée, c'est de type placoplâtre.

Plafond : un enduit plâtre peint en blanc, un point lumineux.

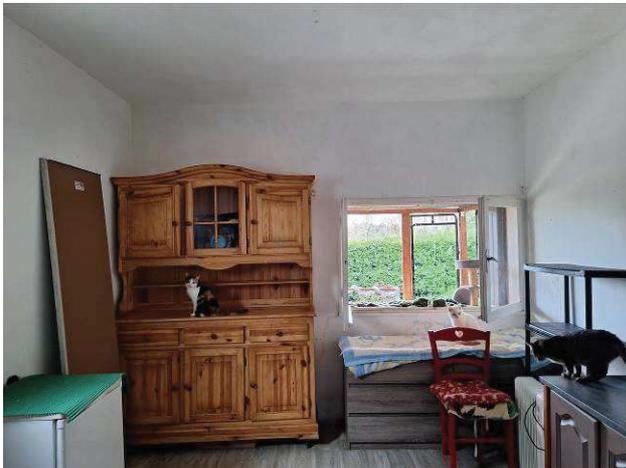
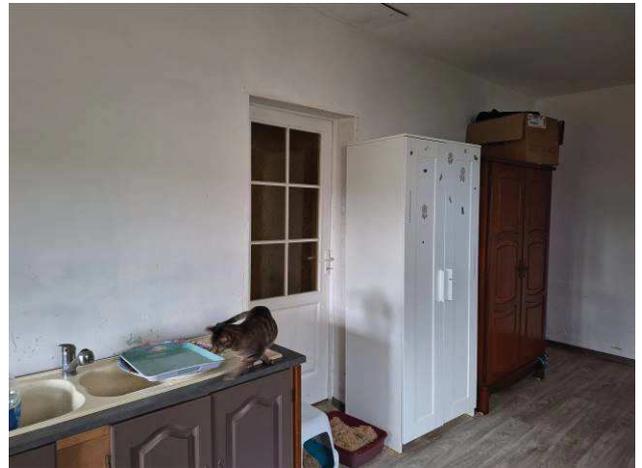
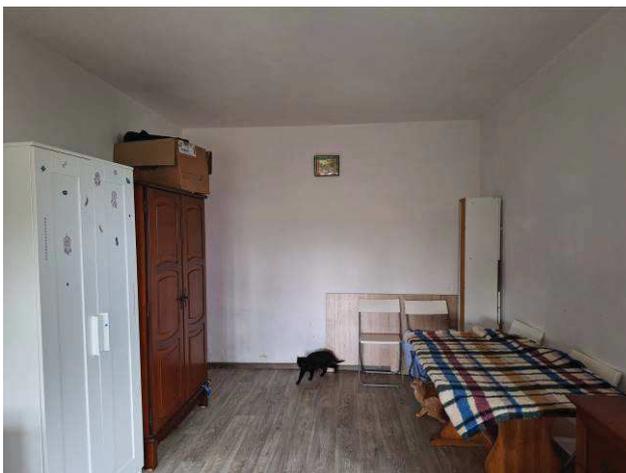
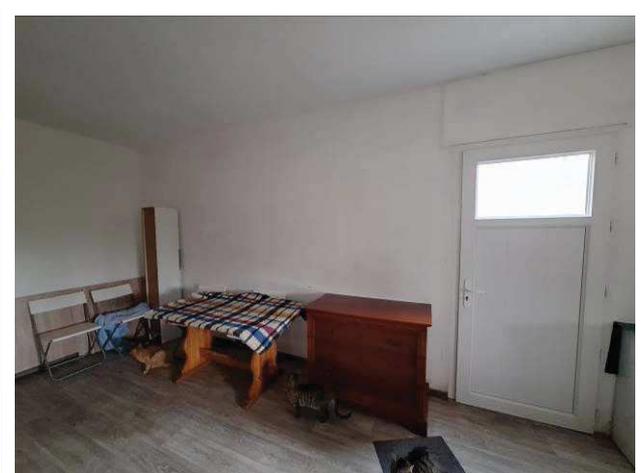
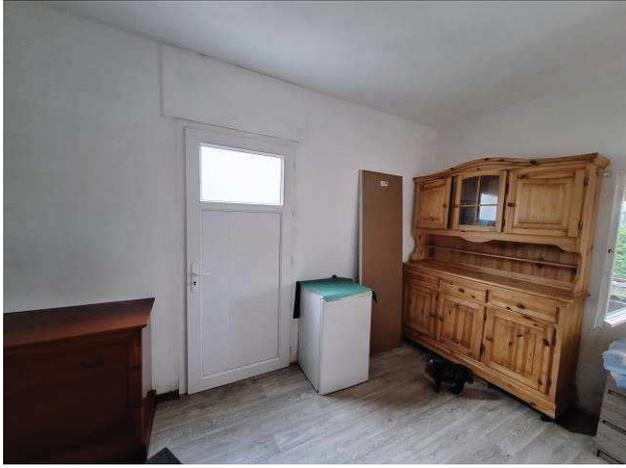
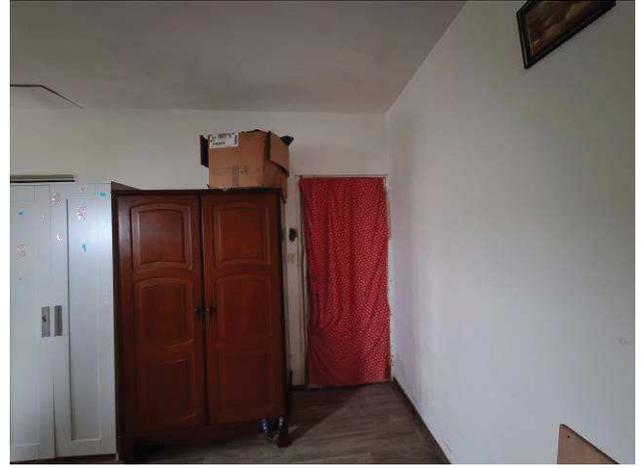
## Pièce :

Sol : un revêtement PVC imitation bois, en bon état.

Les plinthes sont en médium, imitation bois.

Murs : ils sont recouverts d'un enduit plâtre peint en blanc, en bon état.

Plafond : un enduit plâtre sur de la brique rouge. Le tout est en bon état, un point lumineux au plafond.

Une fenêtre à deux vantaux, encadrement bois et vitrage simple, donne côté Sud sur l'extérieur.

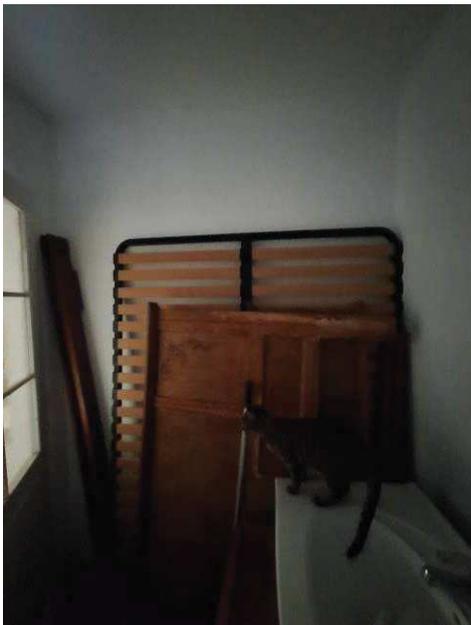
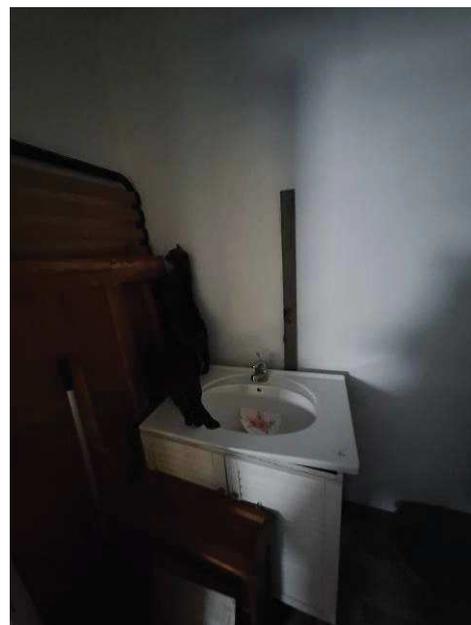
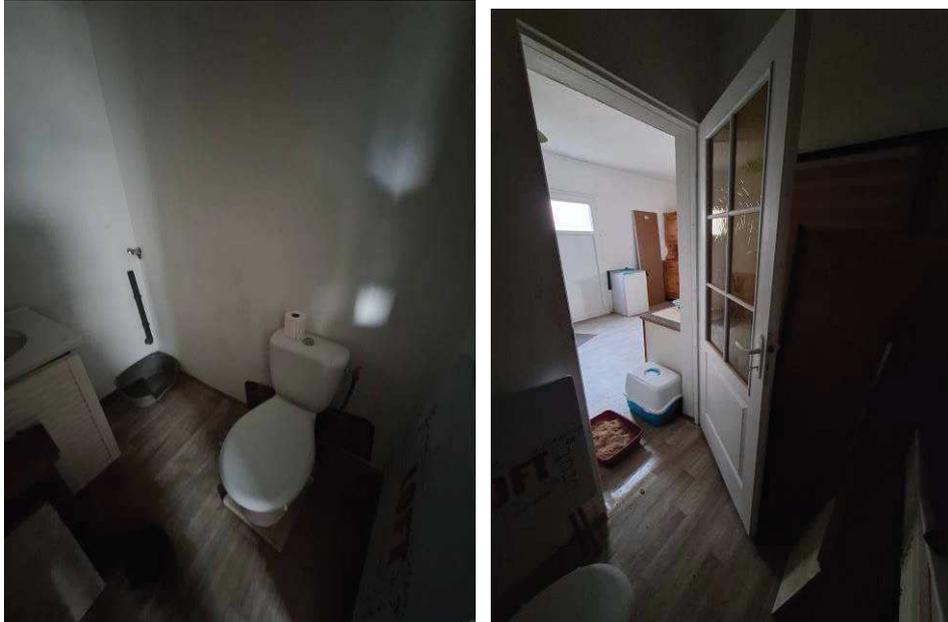
### **Salle d'eau :**

Sol : un revêtement PVC.

Murs : sont couverts d'un enduit plâtre peint en blanc.

Plafond : un enduit plâtre peint en blanc.

Est installé un meuble avec lavabo vasque mais non relié à la canalisation selon l'indication de Madame DELAGE.

Il y a également un branchement prévu pour une machine à laver.

Juste en entrant à droite, un WC en état de fonctionnement.
