Et de tout ce que dessus, j'ai fait et dressé le présent procès-verbal de description pour servir et valoir ce que de droit.

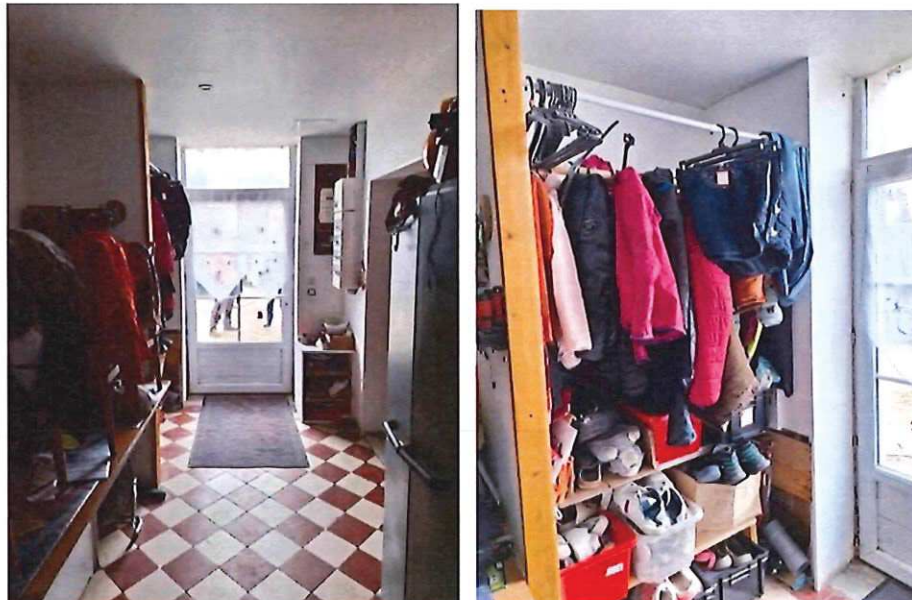
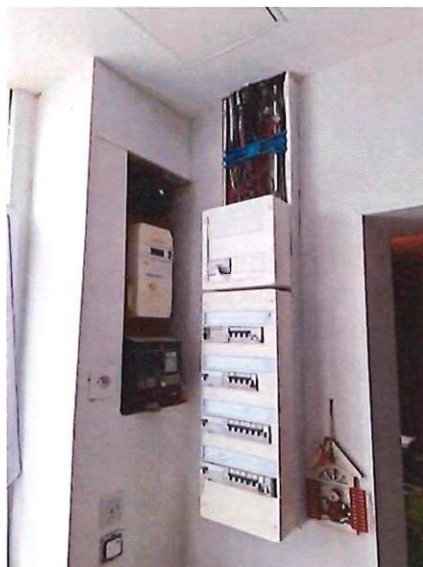
Sol : un carrelage ancien façon damier, usagé. L'on voit l'empreinte des anciennes cloisons qui ont été démontées. Et il y a également un carrelage de couleur blanc gris, à l'état d'usure normale. Les plinthes ne sont pas posées.

Murs : peints en blanc, peinture un peu sale.

Plafond : placoplâtre peint en blanc, avec trois spots encastrés. Présence de la trappe technique pour la VMC

En entrant à gauche, dans le mur Sud, le disjoncteur et le compteur électrique.

Sur la cloison séparative avec le séjour, le tableau électrique.

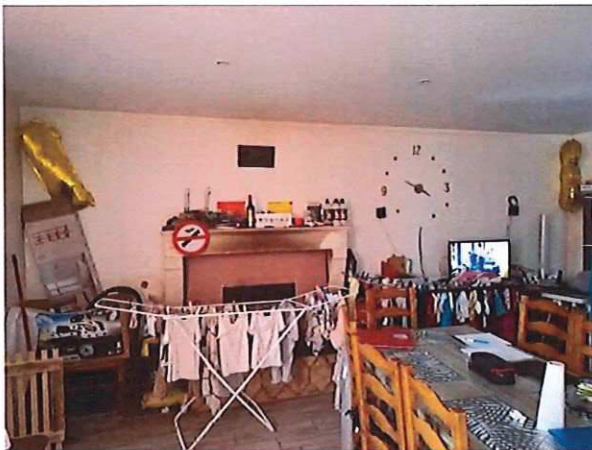
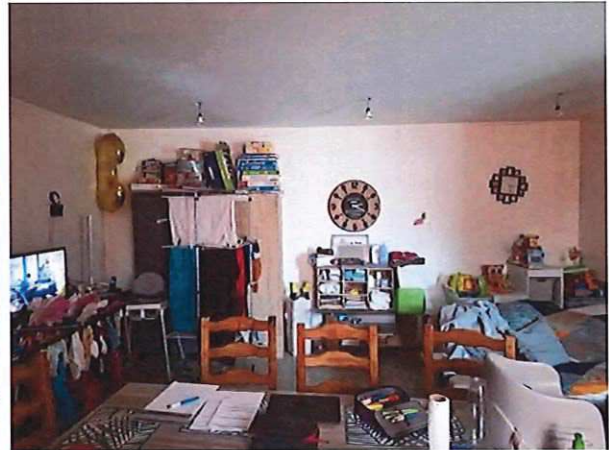
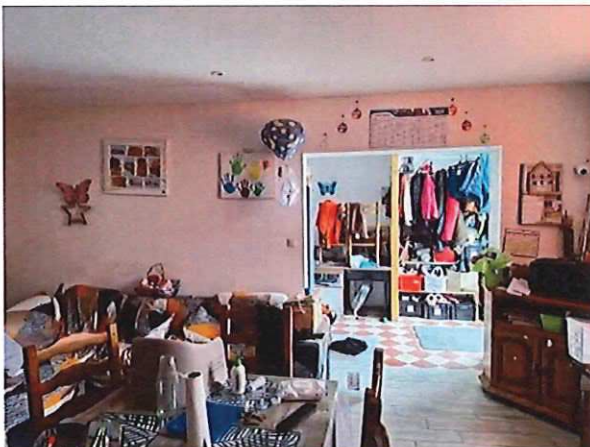
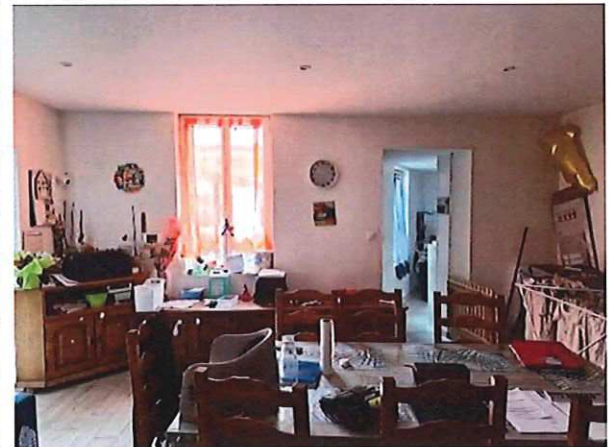
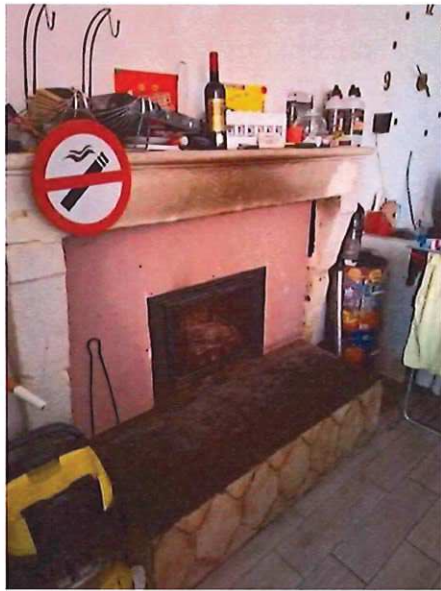
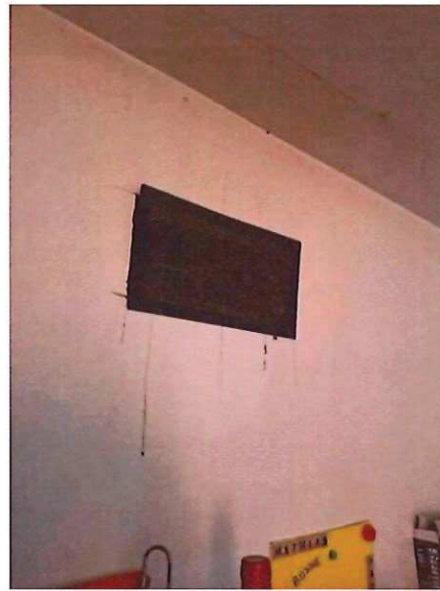
Sol : un carrelage rectangulaire, imitation bois grisé, en parfait état. Les plinthes sont en carrelage du même motif, en parfait état.

Murs : ils sont doublés de placoplâtre peint en blanc. La peinture est un peu défraîchie et ternie.

Côté Ouest, un encadrement de cheminée en pierres, à l'intérieur duquel a été installé un insert. Sur le pourtour de l'insert, un placoplâtre type placo feu pour fermer l'encadrement de cheminée. Au-dessus de l'encadrement de cheminée, une bouche de chauffe.

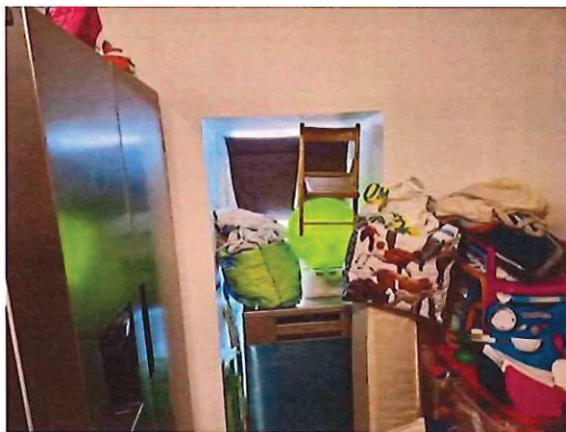
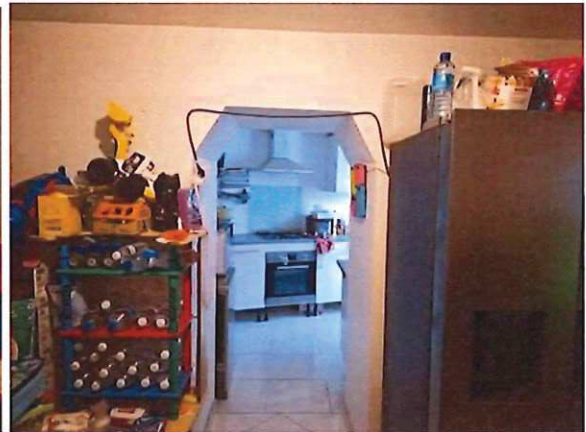
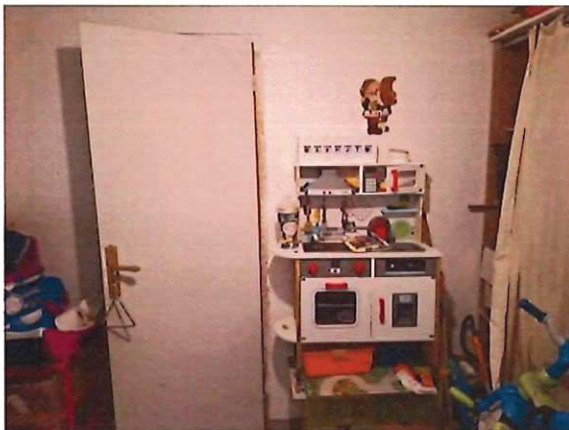
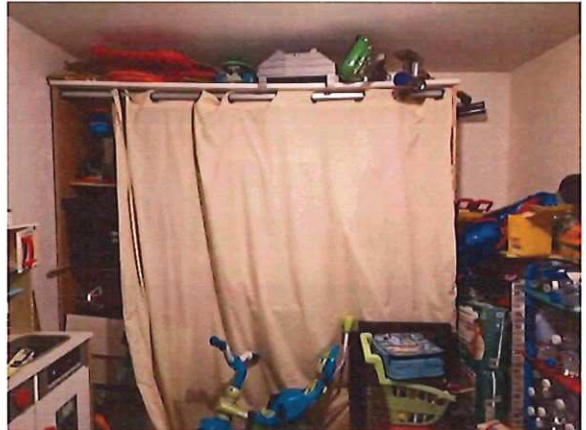
Sol : un carrelage de 40 cm de côté, de couleur grise, en parfait état. Les plinthes sont en carrelage de couleur grise, en parfait état.

Murs : ils sont doublés de placoplâtre peint en blanc.

Plafond : du placoplâtre peint en blanc ; un point lumineux avec douille plastique, ampoule.

Côté Est, une porte-fenêtre, encadrement PVC blanc, double vitrage, donne sur une petite véranda qui sera décrite ultérieurement.

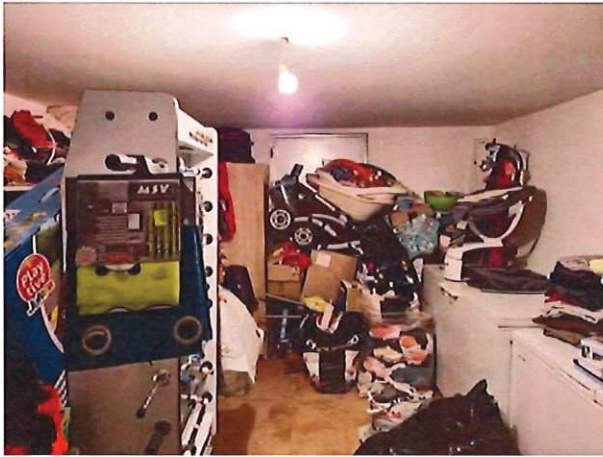
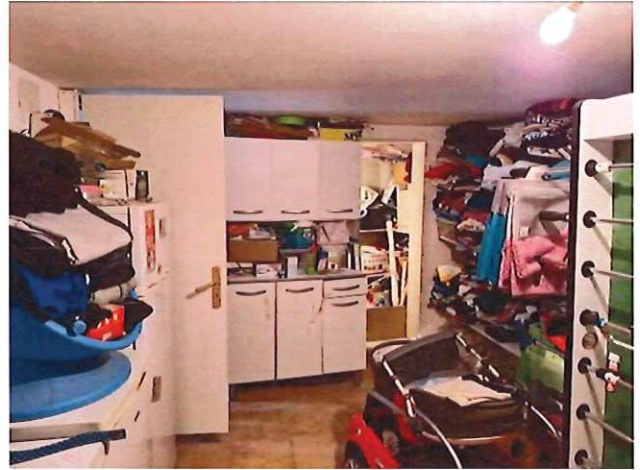
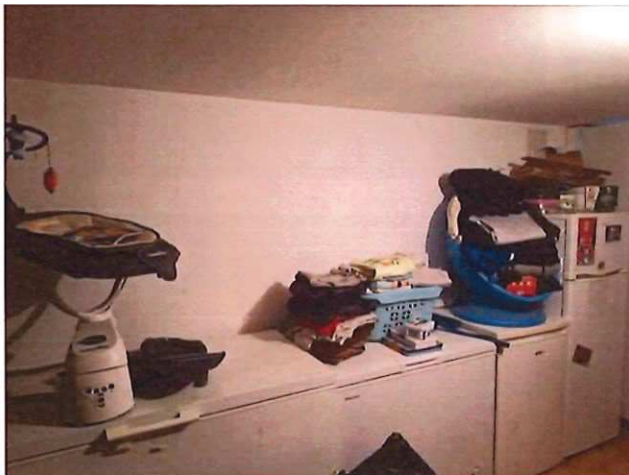
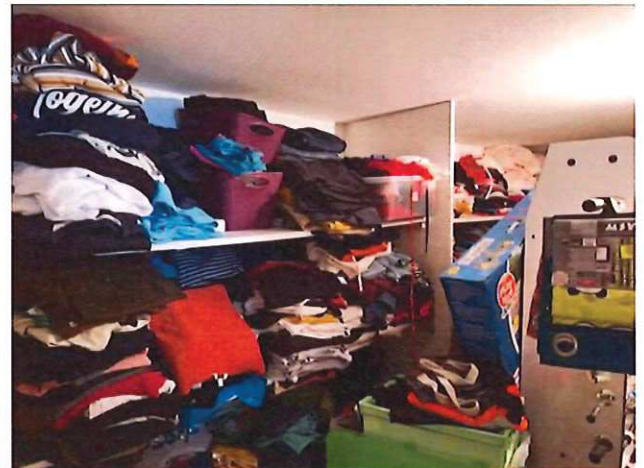
Sol : un carrelage 33 cm de côté, de couleur sable ocre en parfait état.

Murs : ils sont doublés de placoplâtre peint en blanc.

Plafond : placoplâtre peint en blanc. Un point lumineux.

Sont aménagés des rayonnages au moyen d'étagères en mélaminé blanc.

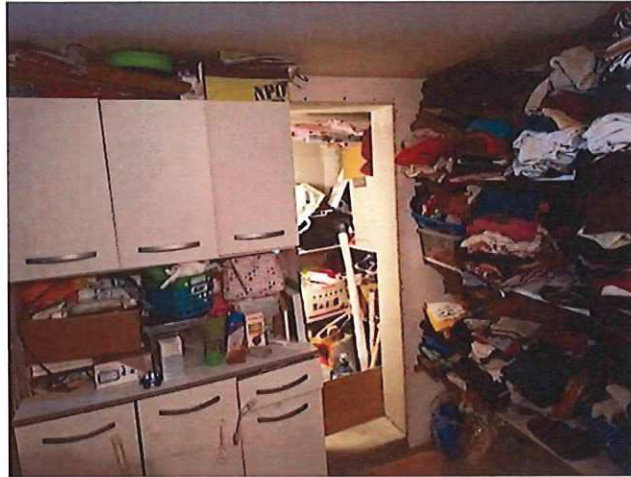
Sol : une chape de béton lissé.

Murs : du placoplâtre jointé, non peint.

Plafond : placoplâtre jointé, non peint.

Sont aménagés des rayonnages au moyen de morceaux de contreplaqué, d'étagères en mélaminé blanc et de morceaux de plan de travail.

Un point lumineux volant.

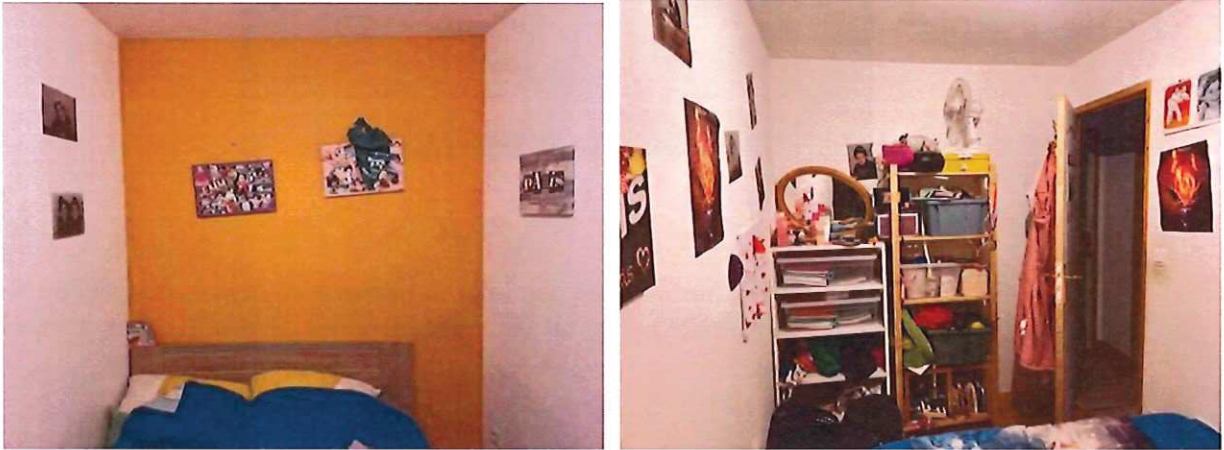
Sol : un parquet à pose flottante, imitation bois clair, en bon état. Les plinthes sont en bois brut, de couleur claire, en bon état.

Murs : ils sont doublés de placoplâtre, sur trois côtés peints en blanc, et sur un côté de couleur orange.

Plafond : placoplâtre peint en blanc, un point lumineux.

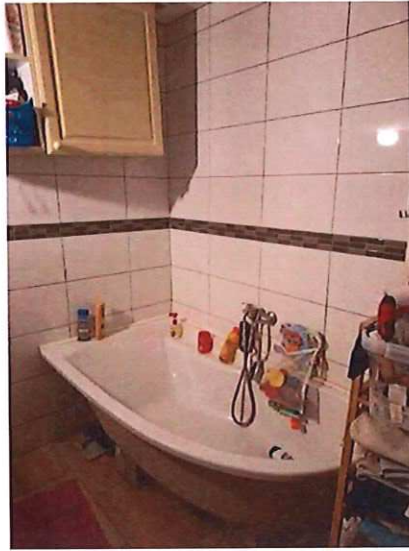
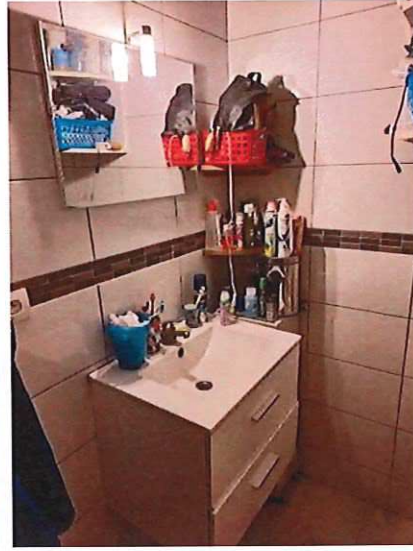
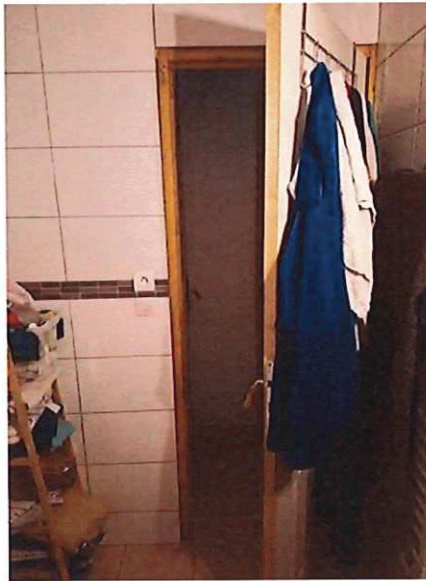
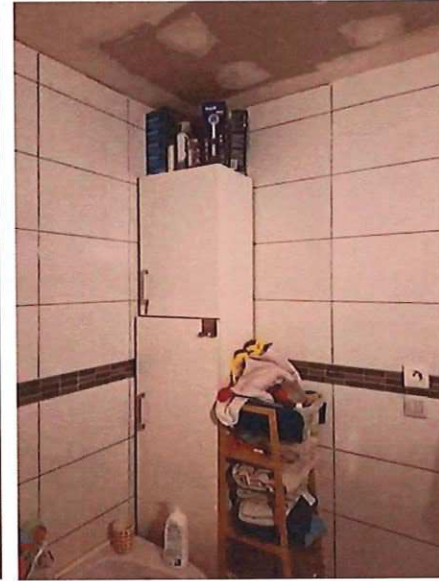
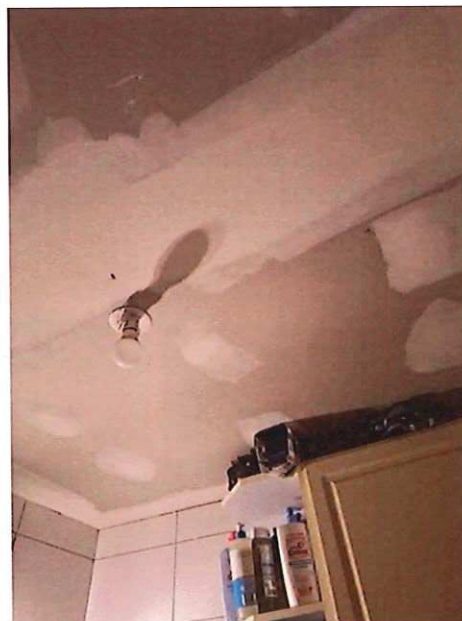
Entrée par un bloc porte, type placage bois avec une poignée en bon état, si ce n'est que la panne est cassée.

Sol : un carrelage rectangulaire, imitation bois clair, en bon état.

Murs : ils sont doublés en totalité de faïence rectangulaire blanche avec, à mi-hauteur, un listel façon mosaïque dans des dégradés de brun, en parfait état.

Plafond : placoplâtre jointé, non peint. Un point lumineux

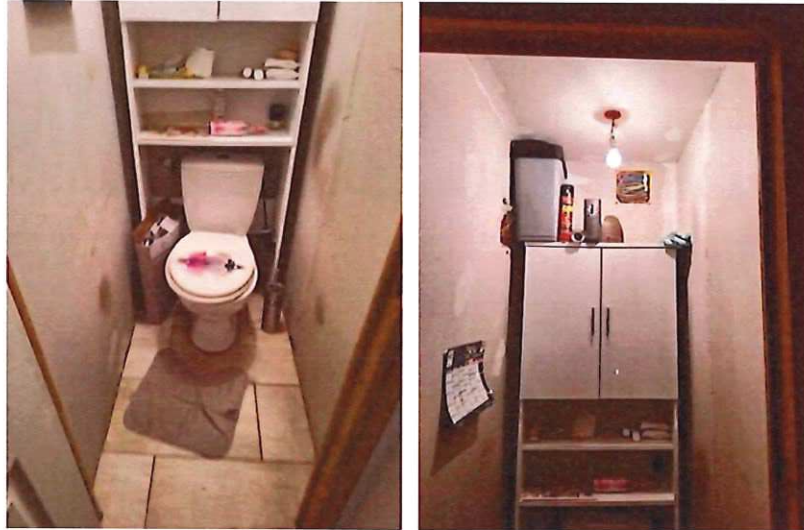
Sol : un carrelage rectangulaire, couleur imitation bois clair.

Murs : ils sont doublés de placoplâtre partiellement jointé, non peint.

Plafond : placoplâtre jointé et non peint.

Présence d'une cuvette en grès, émaillé blanc ; réservoir d'eau, chasse d'eau double débit ; lunette et abattant en place.

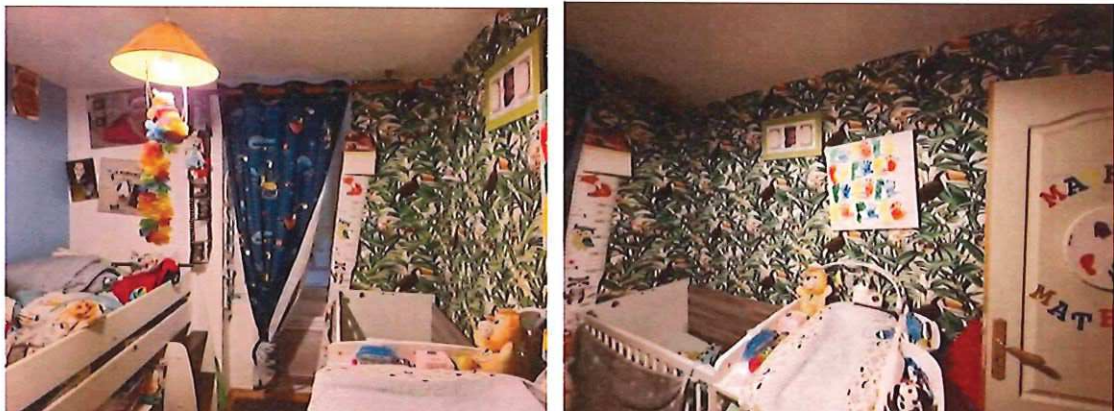
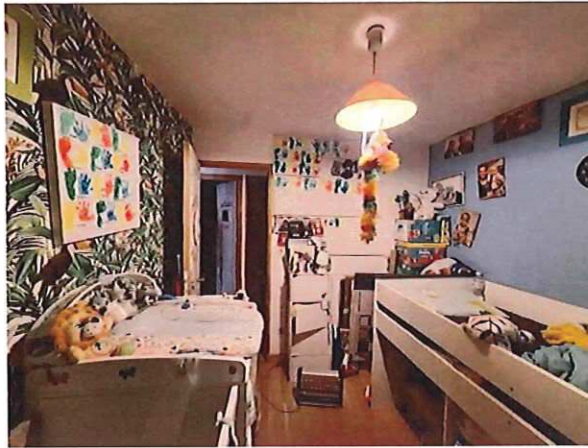
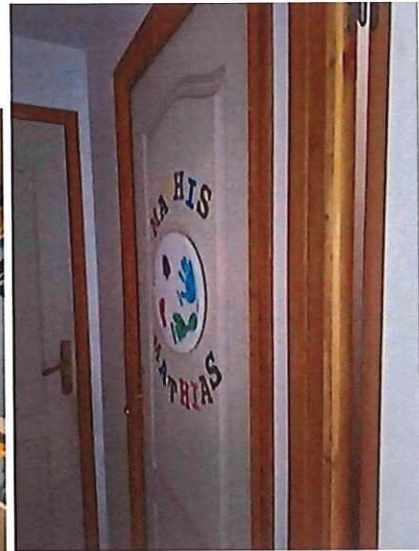
Sol : un parquet à pose flottante, imitation bois clair. Les plinthes sont en bois brut.

Murs : ils sont doublés de placoplâtre. Deux sont peints en blanc. Sur un mur , un papier peint motif jungle et un autre est peint en bleu.

Il y a une fenêtre à deux vantaux, encadrement PVC blanc, double vitrage qui donne côté Sud. Un panneau rayonnant sous la fenêtre

Plafond : placoplâtre peint en blanc.

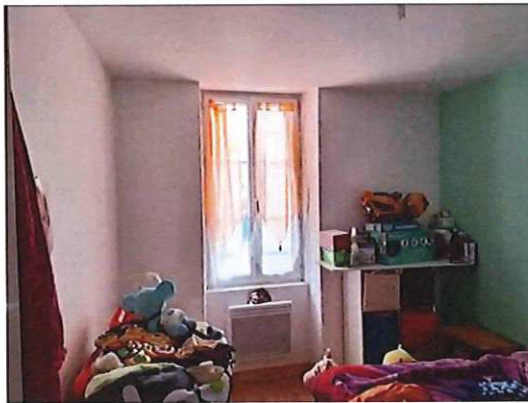
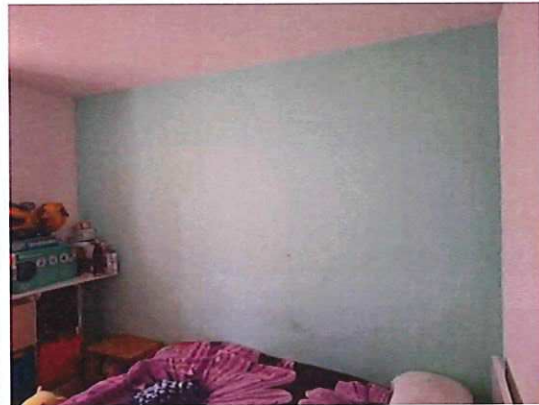
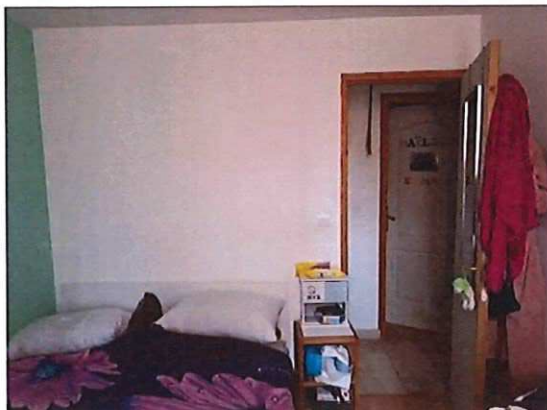
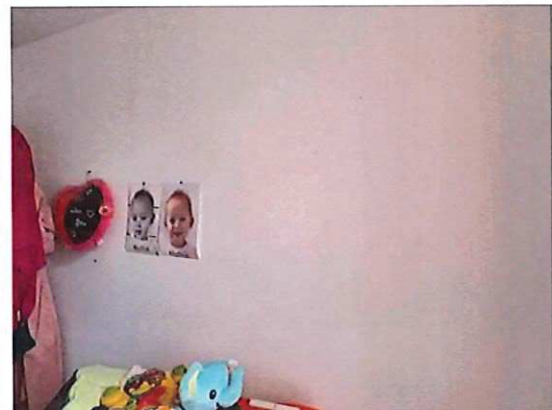
Entrée par un porte placage bois mouluré, avec poignée, en bon état.

Sol : un parquet de type pose flottante, imitation bois clair. Les plinthes sont en bois brut.

Murs : ils sont doublés de placoplâtre peint en blanc sur trois côtés et de couleur verte sur la cloison séparative avec l'entrée.

Une fenêtre à deux vantaux, encadrement PVC blanc, double vitrage, donne côté Sud. En dessous de celle-ci un panneau rayonnant.

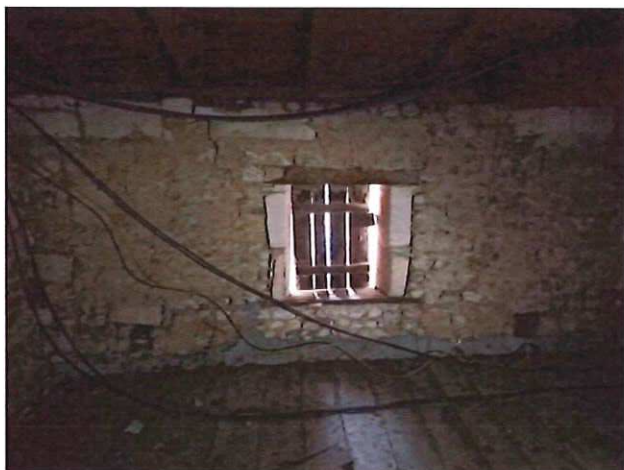
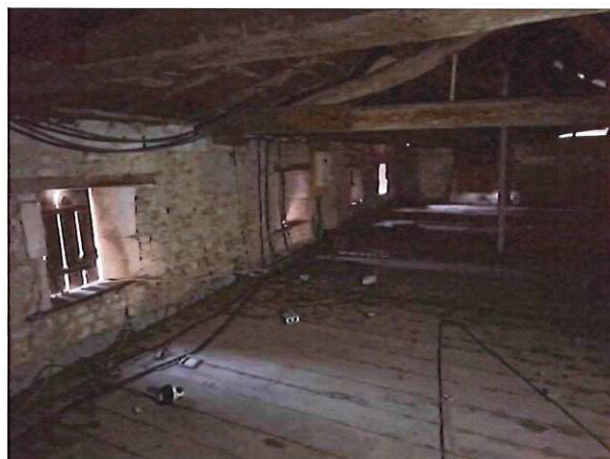
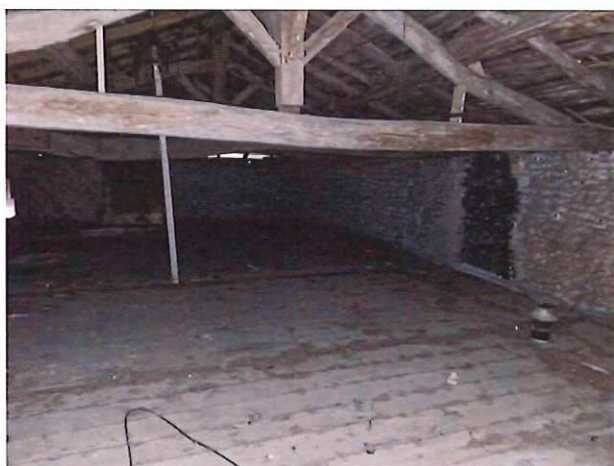
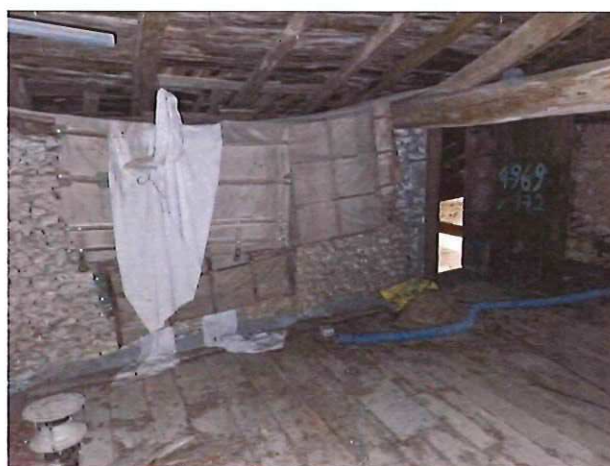
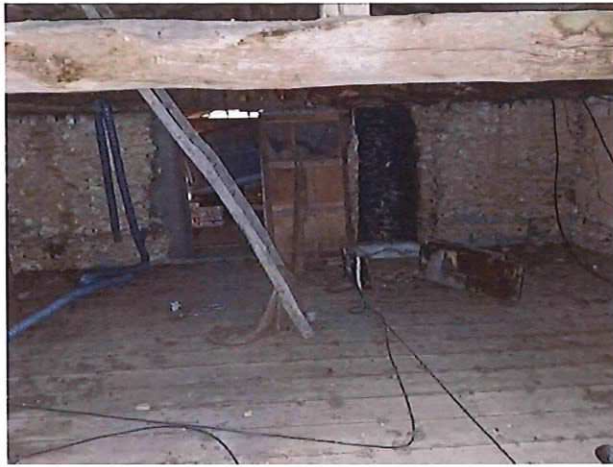
Sol : plancher bois.

Murs : en moellons.

Plafond : une charpente bois, ancienne mais en bon état global, recouverte de tuiles type tiges de botte.

Il y a cinq ouvertures obturées par des volets bois, qui donnent côté Sud.

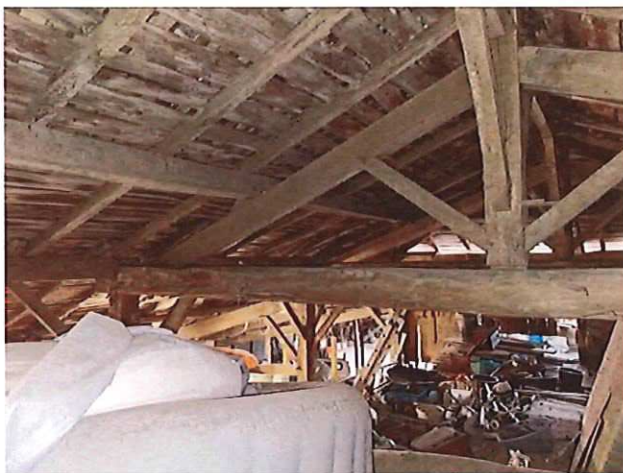
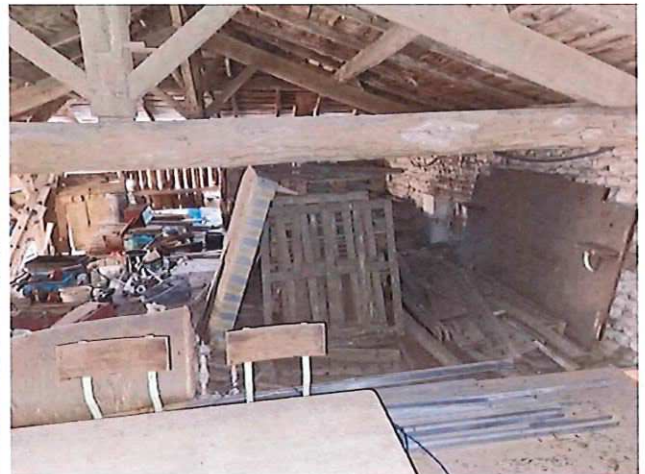
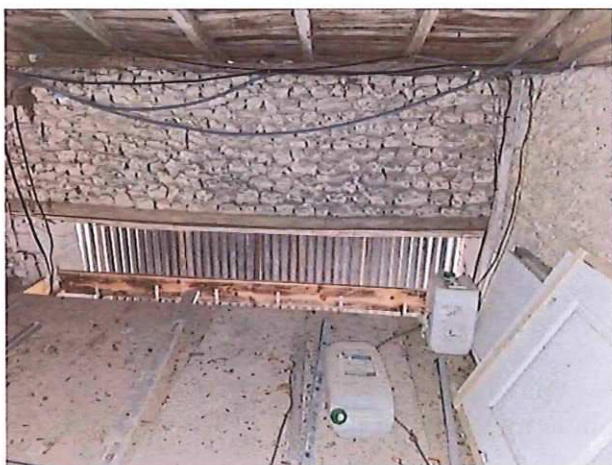
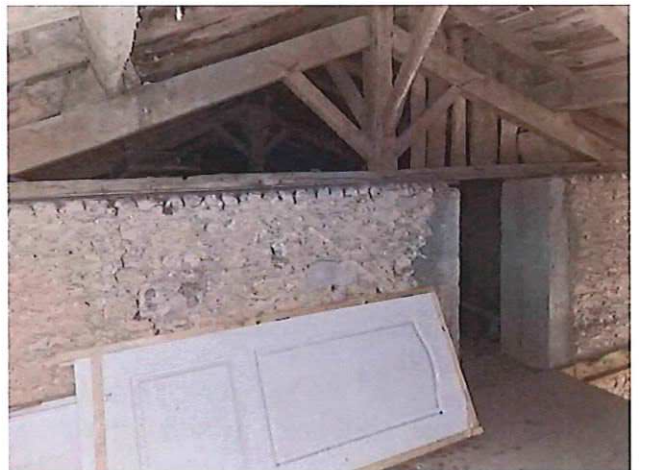
Sol : plancher en contreplaqué.

Murs : moellons enduits.

Plafond : poursuite de la charpente précédemment décrite.

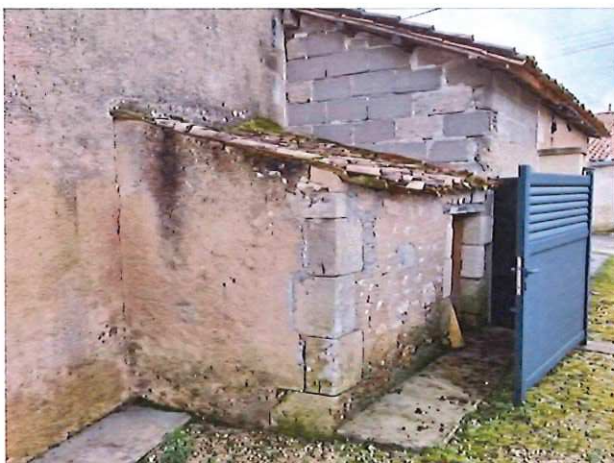
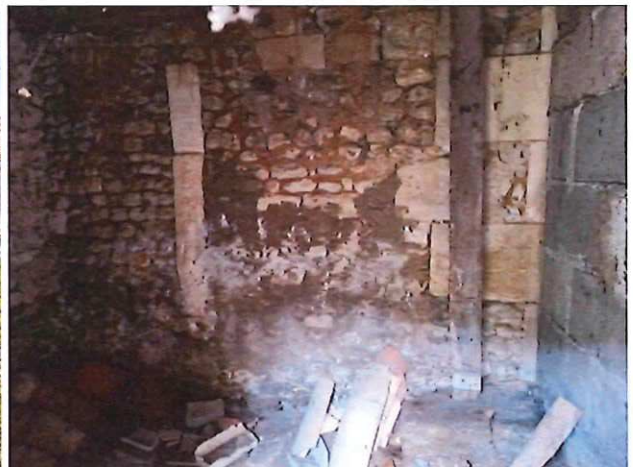
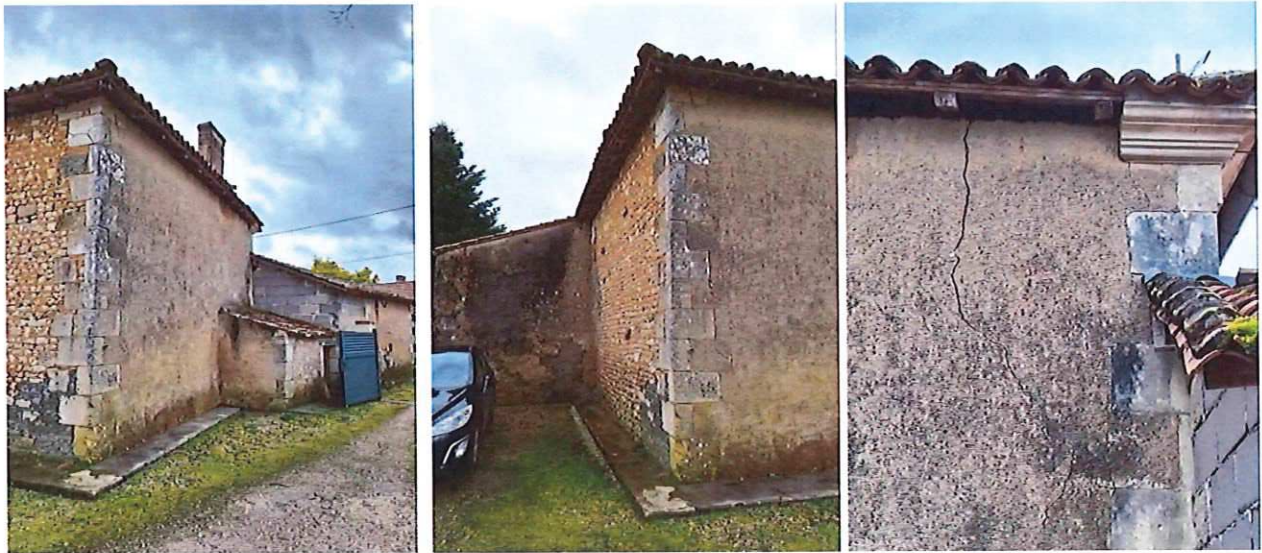
Il y a sur le côté, à l'angle Nord de la parcelle, un ancien poulailler qui n'est accessible que depuis la propriété voisine, de ~~M. BISSON~~ ~~M. BISSON~~, propriétaire de la parcelle 256. Nous avons rencontré l'intéressée ce jour qui indique **qu'il n'y a aucun droit de passage pour accéder à ce poulailler**. Celui-ci est en vieilles pierres, couvert de tuiles type tiges de botte.

Sont prises depuis la propriété de ~~M. BISSON~~ ~~M. BISSON~~ et avec son accord, des photographies du poulailler et des façades Ouest et Nord du bien de ~~M. BISSON~~ ~~M. BISSON~~
