## PROCES VERBAL DE DESCRIPTION

L'AN DEUX MILLE VINGT-TROIS  
ET LE VINGT QUATRE OCTOBRE

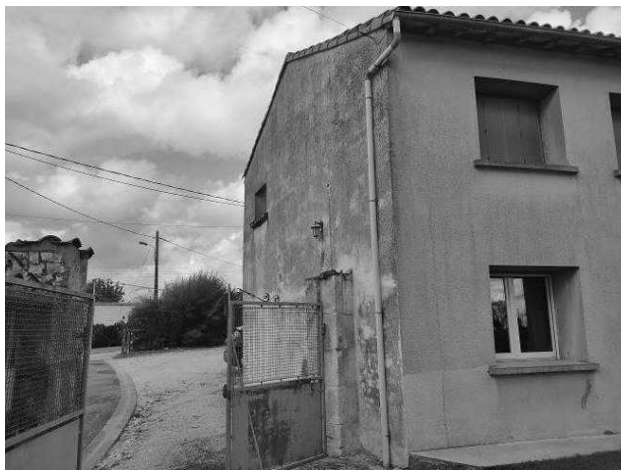
Entrée par le côté Sud par une porte encadrement PVC blanc, moulure emboutie, vitrage opacifié imitation petit bois, à l'état d'usure normale, mais sans barillet. Cette porte donne sur une grande cuisine.

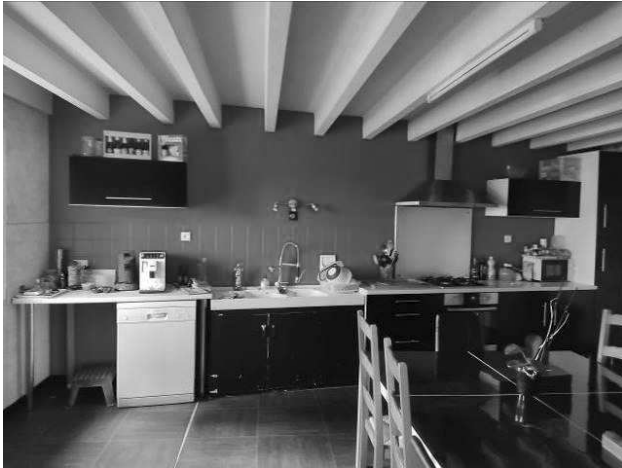
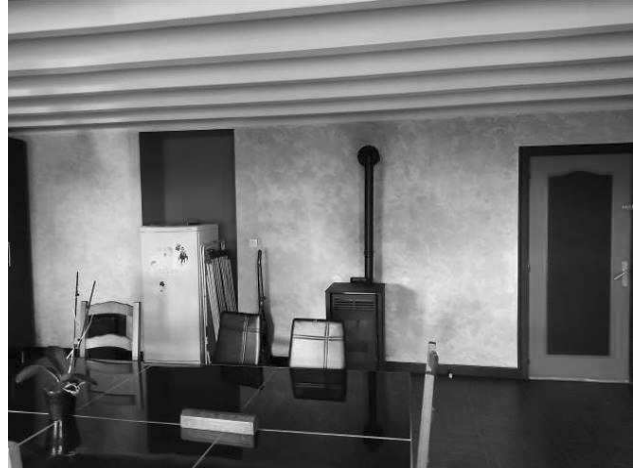
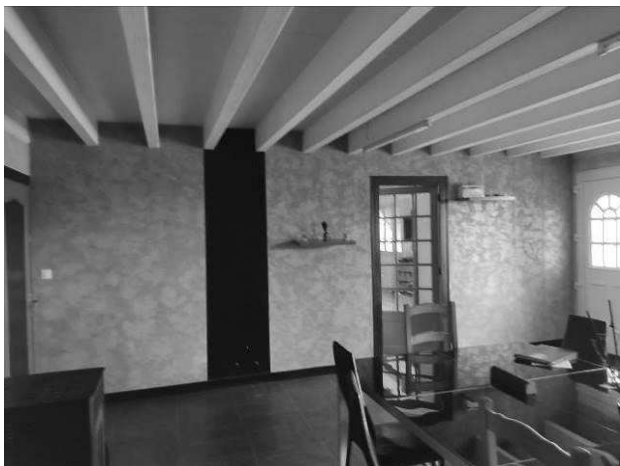
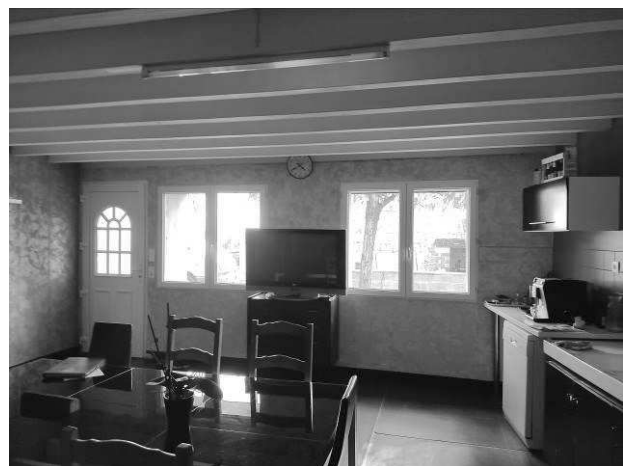
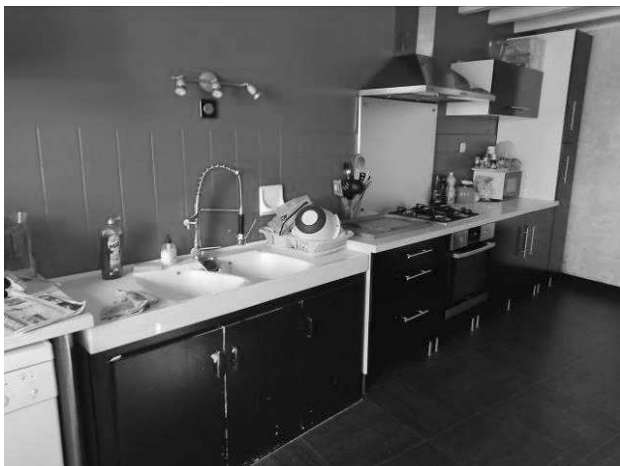
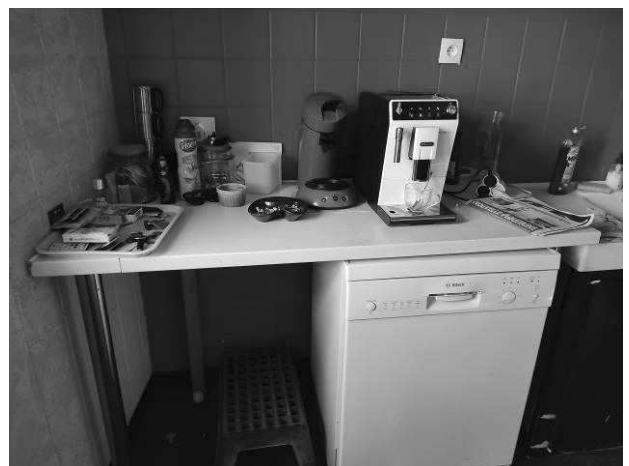
Sol : Un revêtement PVC imitation carrelage de 50 centimètres de côté, posé sur une chape de béton. On peut le voir à certains endroits, car il n'est pas posé de façon uniforme.

Plinthes : Elles sont en carrelage repeintes en noir. Juste en entrant à droite, il y en a une qui est abîmée.

Par endroits, il est enduit de papier peint motif enduit taloché usagé, notamment sur le côté Nord.

En d'autres endroits, notamment dans la cuisine, sur le côté Ouest, c'est peint de couleur rouge vermillon ainsi que sur le côté Nord où il y a une ancienne ouverture qui a été comblée.

Entre les deux plans de travail, un vieil évier en grès émaillé à deux bacs avec espace dépose de chaque côté. L'évier est posé sur des montants de type siporex avec des portes de récupération en mélaminé, peintes en noir.

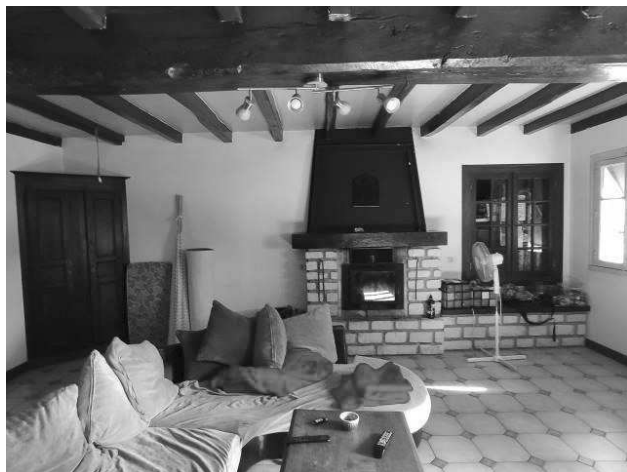
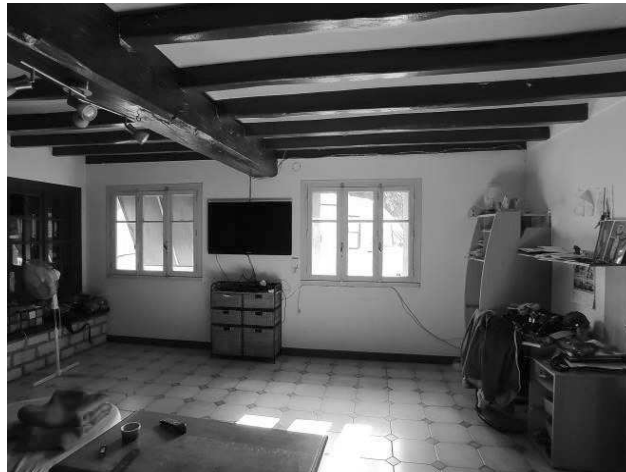
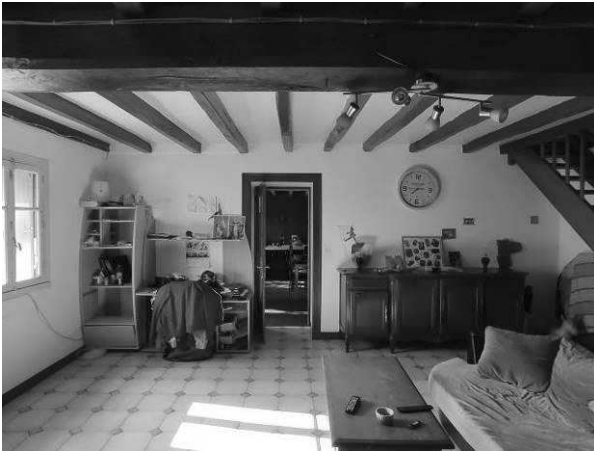
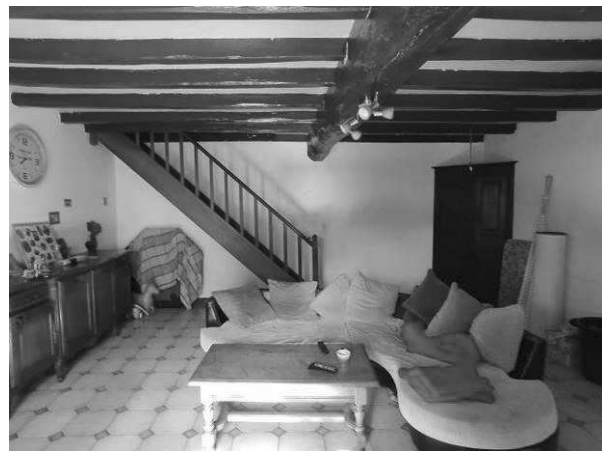
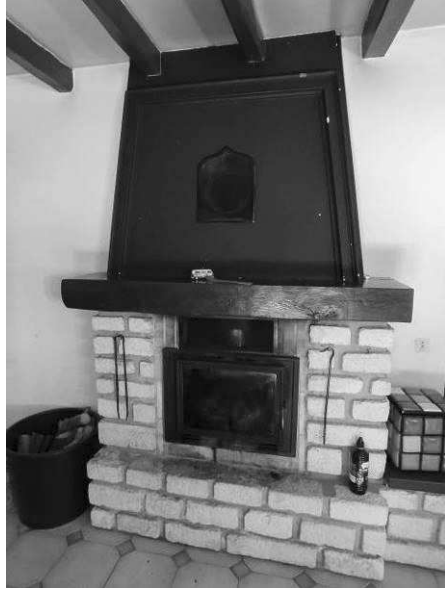
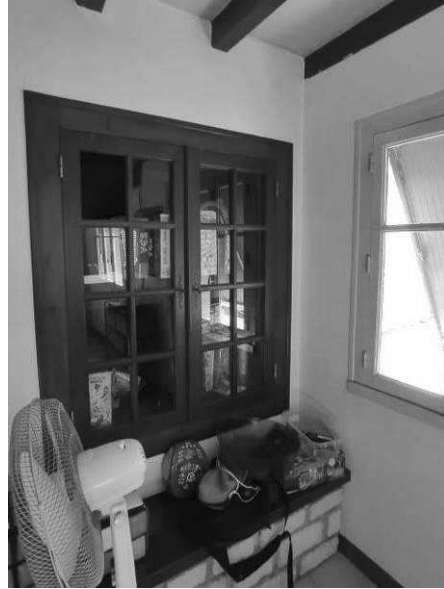
Murs : ils sont recouvert d'un enduit béton, peint en blanc. La peinture est défraîchie.

Entre les chevrons, des panneaux de doublage présentant une peinture ternie.

Deux fenêtres, chacune à trois vantaux, encadrement bois, vitrage simple, le tout très ancien, donnent côté Sud.

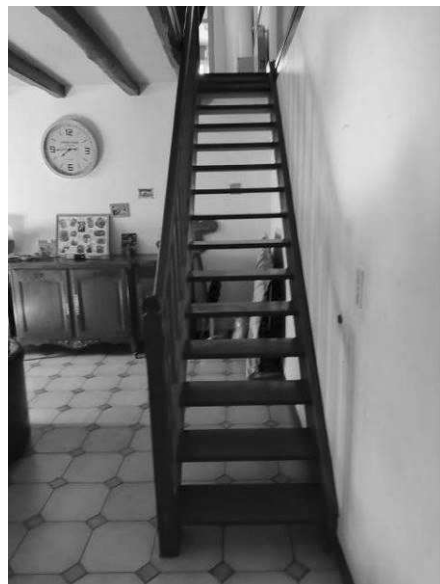
Dans la montée d'escalier, la peinture est abîmée ; elle est tachée.

Il est fermé en haut par un barreaudage pour enfant et la trémie est fermée par un garde-corps et une main courante en bois, le tout bien fixé, avec un espacement des barreaux supérieur à 11 centimètres.

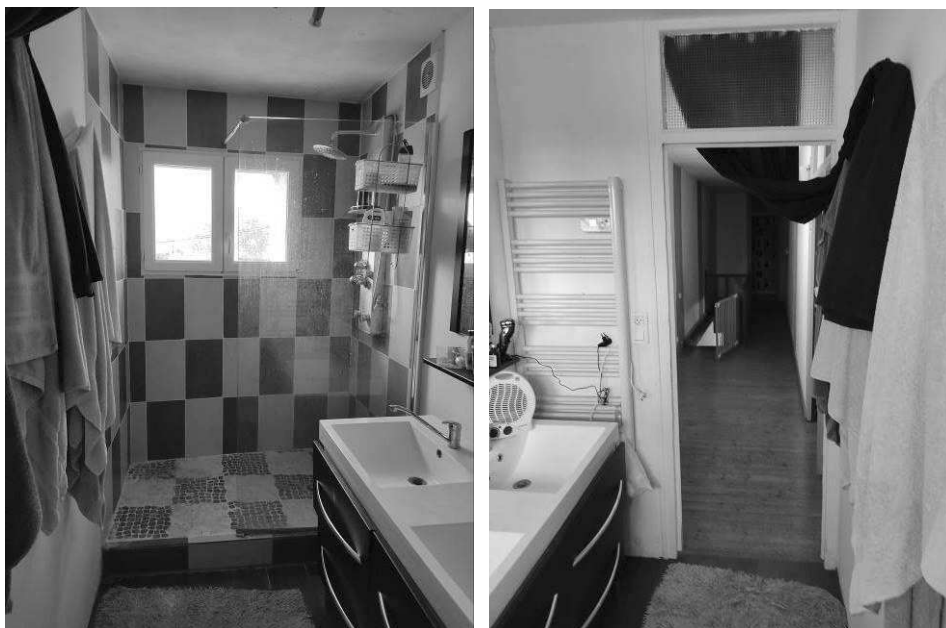
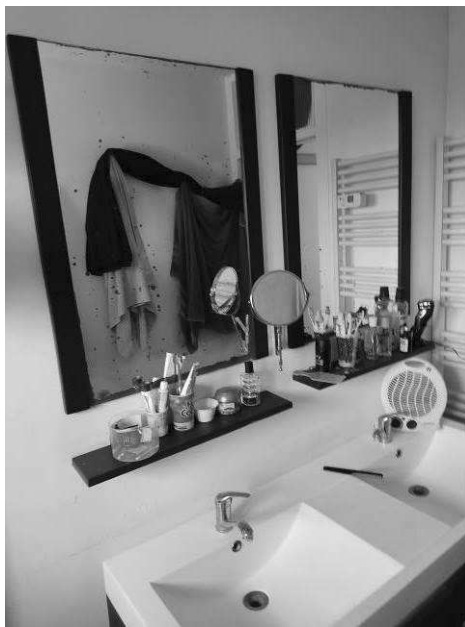
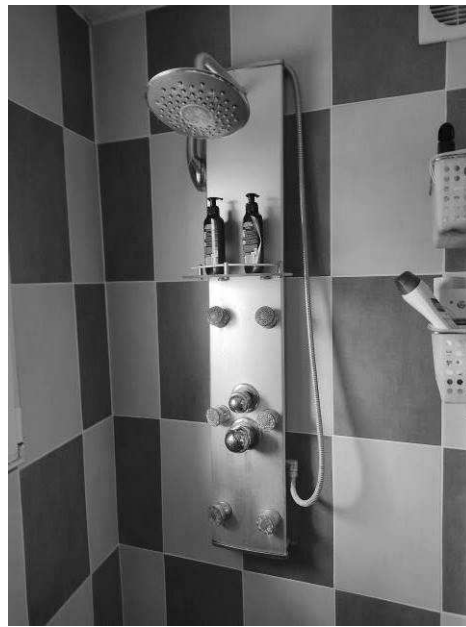
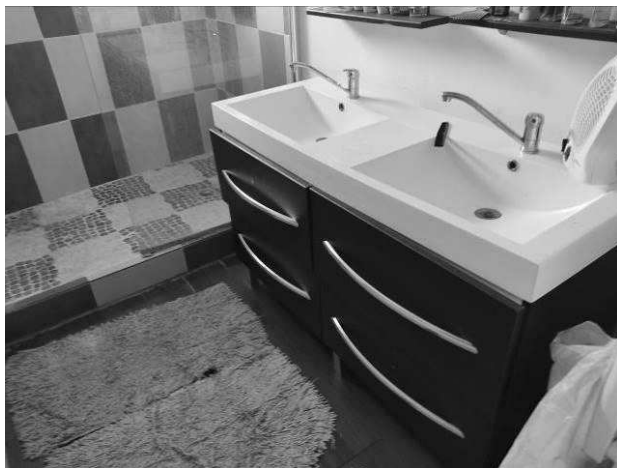
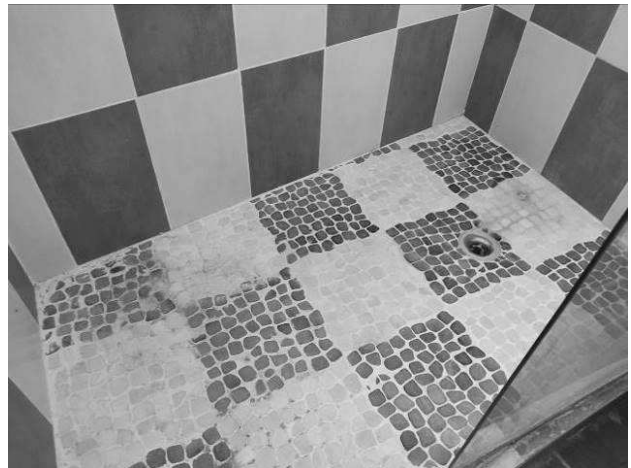
Sol : un parquet de type pose flottante, imitation bois à l'état d'usure normale si ce n'est à la jonction avec le soubassement de la douche où c'est imbibé d'humidité.

Plafond : un enduit de plâtre peint en blanc, en mauvais état, avec des champignons de moisissure et des décolllements par plaques par endroits. Un point lumineux.

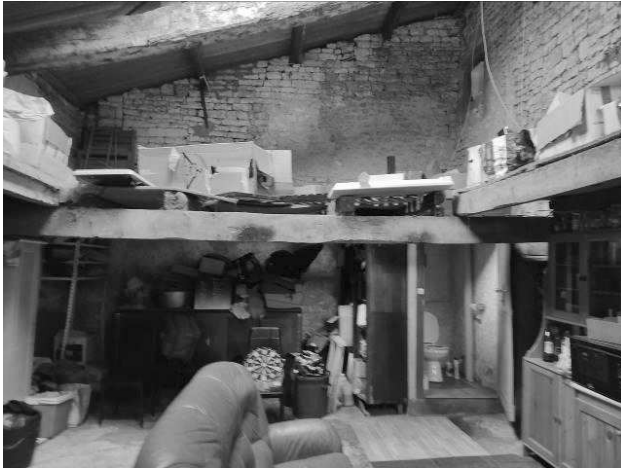
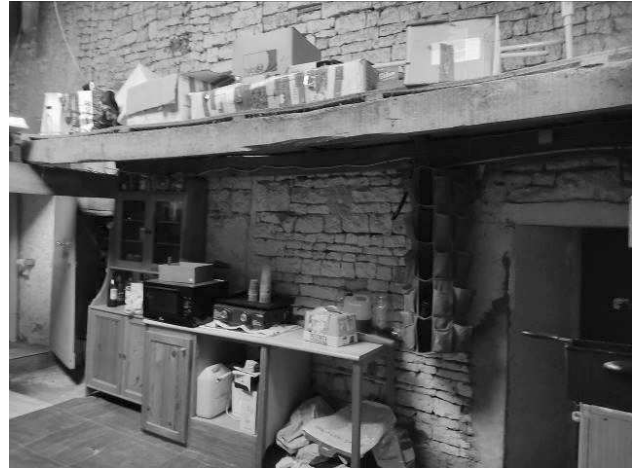
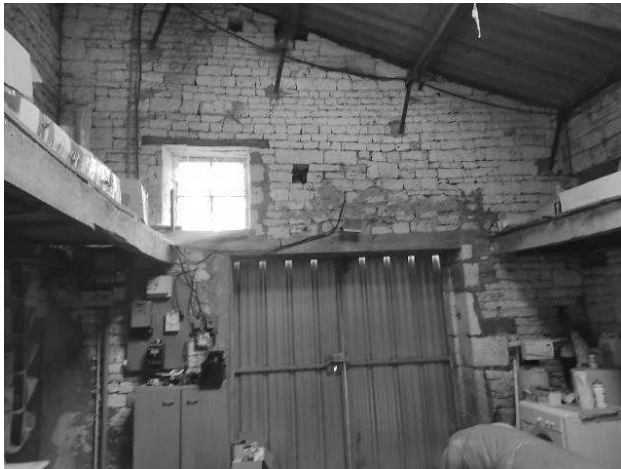
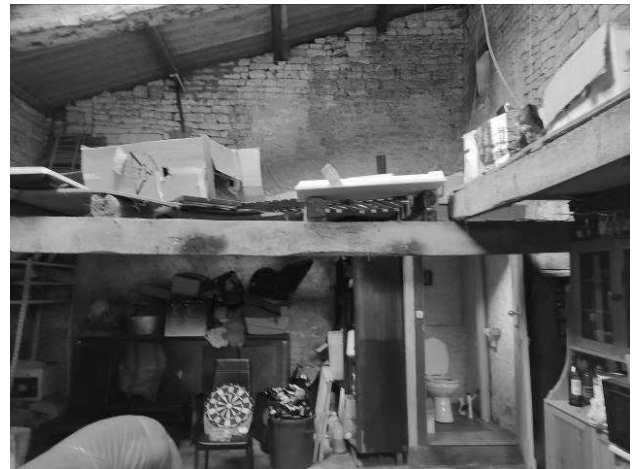
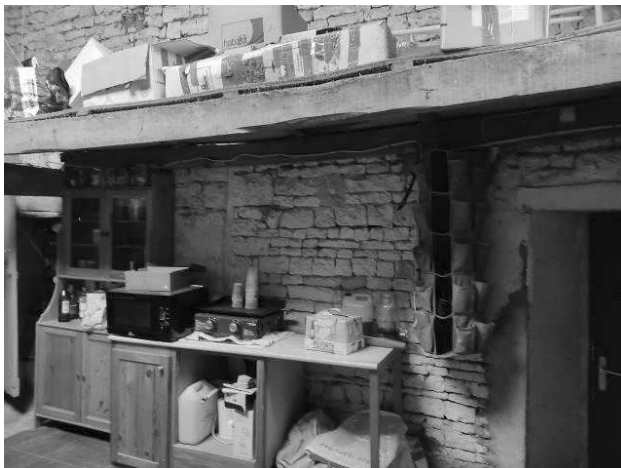
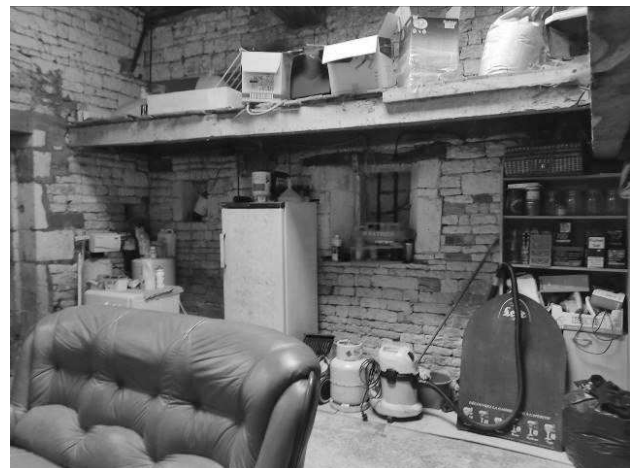
Ainsi que cela a été indiqué, dans la cuisine, sur le côté Nord, une porte type placage bois, peinte en rouge et noir côté cuisine et en noir côté garage, permet d'accéder au garage. Côté garage, la porte est perforée. C'est une porte munie d'un verrou.

Sur le côté Ouest, une double porte avec une armature en fer carré et un bardage en tôle rainuré galvanisé, en bon état. Au-dessus de la porte de garage, il y a également une ouverture avec un vitrage fixe simple.

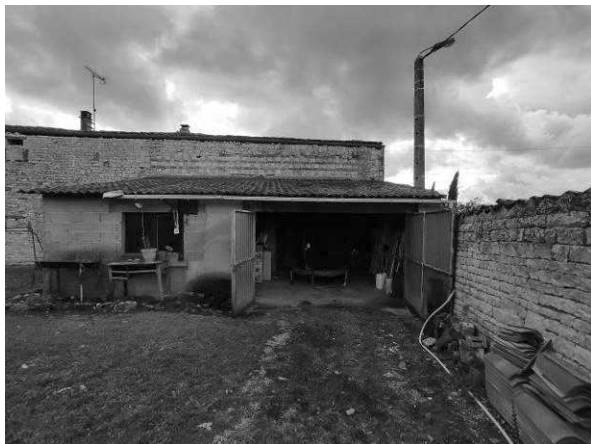
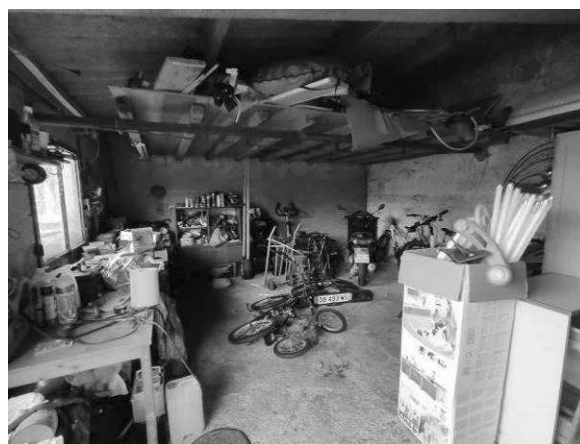
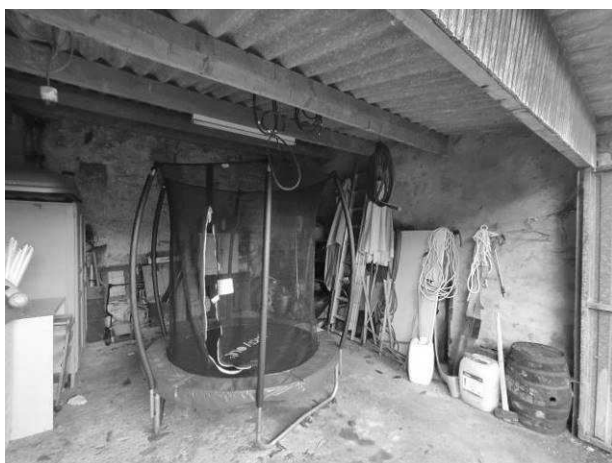
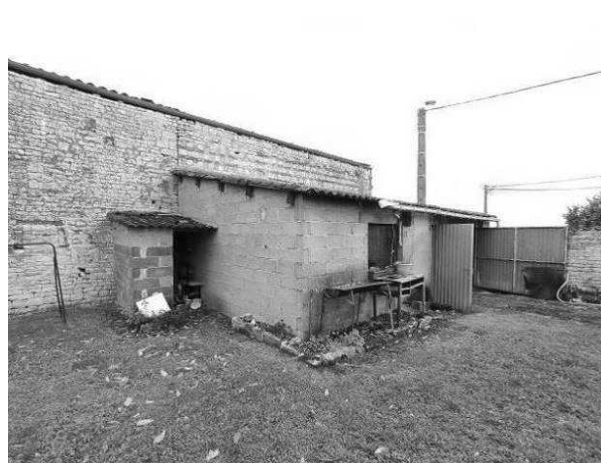
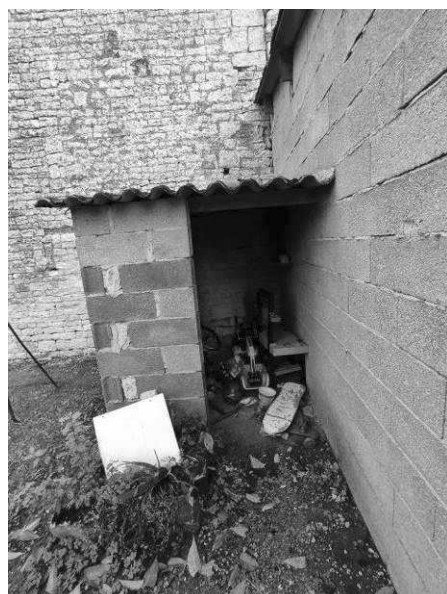
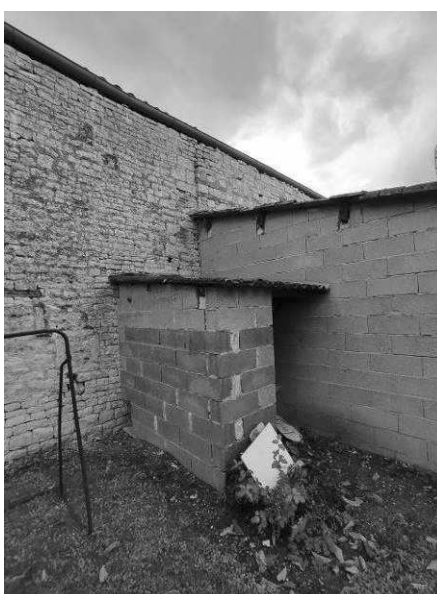
Dans cette petite dépendance est aménagé un plancher intermédiaire qui est soutenu par un poteau métallique sur lequel viennent s'appuyer des chevrons qui sont fixés dans le mur Est. C'est à usage de rangement.

A l'avant de cette dépendance sont délimités des petits massifs au moyen de pierre et sur le côté Est, il y a un petit cagibi en parpaings jointés couverts de plaques de type amiante, lesquelles sont posées sur une charpente en bois.

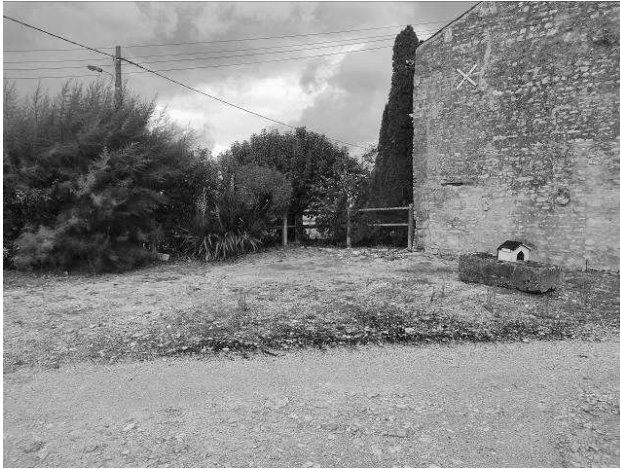
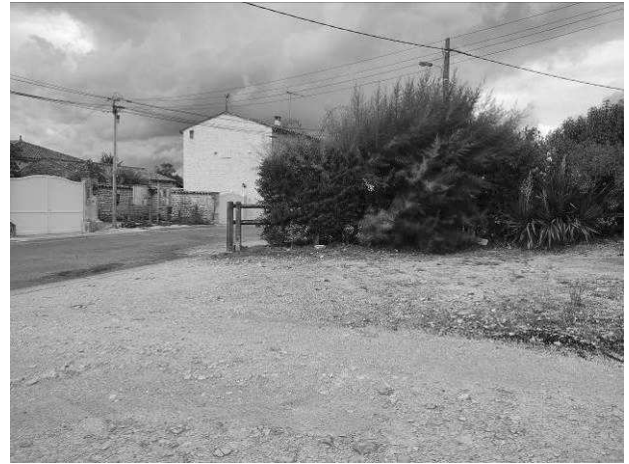
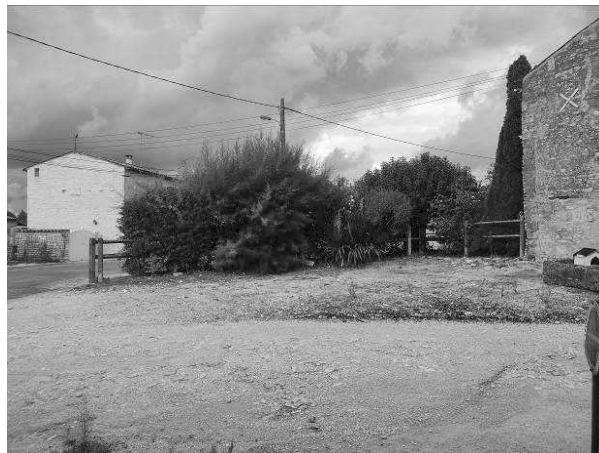
### **C. LA PARCELLE n° G 31 :**

Celle-ci consiste en un emplacement de parking permettant le stationnement de deux voitures, situé en vis-à-vis du côté Nord de la parcelle n° G 28 sus décrite, parcelle située de l'autre côté de l'accès aux maisons voisines.
